ASUNTO: Informe Técnico No. 0034-2021-FT-UCAM-DGA-GADPN, planilla subsanada Nro. 13 de liquidación del proyecto "CONSTRUCCIÓN DEL PUENTE SOBRE EL RÍO ANZU, CANTÓN CARLOS JULIO AROSEMENA TOLA, PROVINCIA DE NAPO", favorable.

INFORME TÉCNICO No. 0034-2021-FT-UCAM-DGA-GADPN

ASUNTO: Análisis y pronunciamiento al informe ambiental subsanado presentado por el Contratista de Fiscalización externa en cumplimiento al Plan de Manejo Ambiental del proyecto: "CONSTRUCCIÓN DEL PUENTE SOBRE EL RÍO ANZU, CANTÓN CARLOS JULIO AROSEMENA TOLA, PROVINCIA DE NAPO"

NOMBRE DEL PROYECTO:	"CONSTRUCCIÓN DEL PUENTE SOBRE EL RÍO ANZU, CANTÓN CARLOS JULIO AROSEMENA TOLA, PROVINCIA DE NAPO"
LONGITUD/ÁREA:	120 m de luz por 4.20 m de ancho
CONTRATISTA:	Ing. Fernando Proaño
PROCESO Nro.:	LPN-GADPN-0-5-2018
FECHA DE SUSCRIPCION:	05 de noviembre de 2018
PLAZO:	300+70 DÍAS
FECHA DE INICIO DE OBRA:	02 de enero del 2019
PLANILLA Nro.:	13 subsanada de liquidación de obra (2)
PERIODO DE REPORTE:	18 de agosto del 2020 al 12 de mayo del 2021
RESPONSABLE CONTRATISTA:	Ing. Lesslye Silva

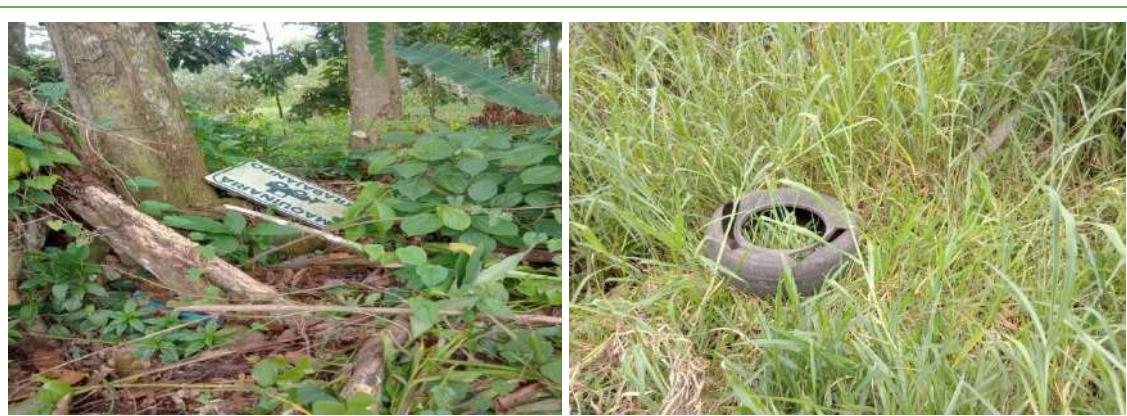
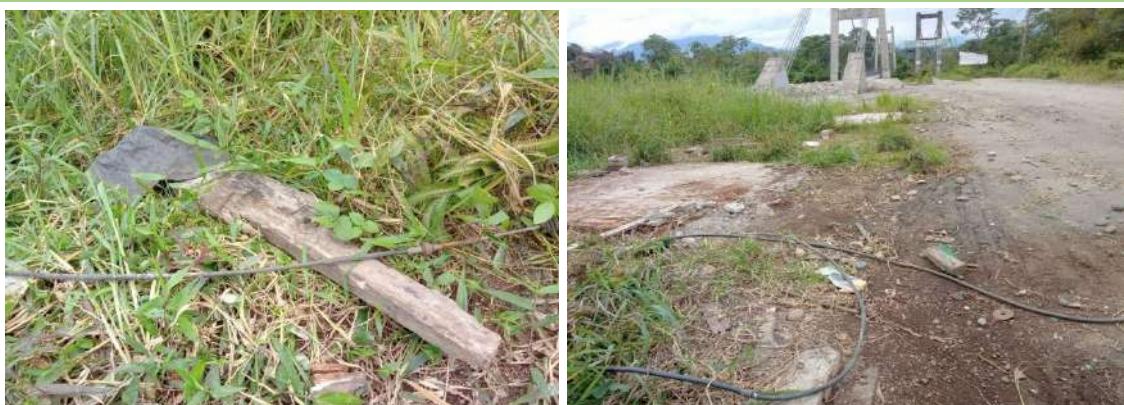
Fotografía N° 1

- 4.2.1. Las áreas donde se instalaron las facilidades temporales, se encuentran con restos de residuos de obra.

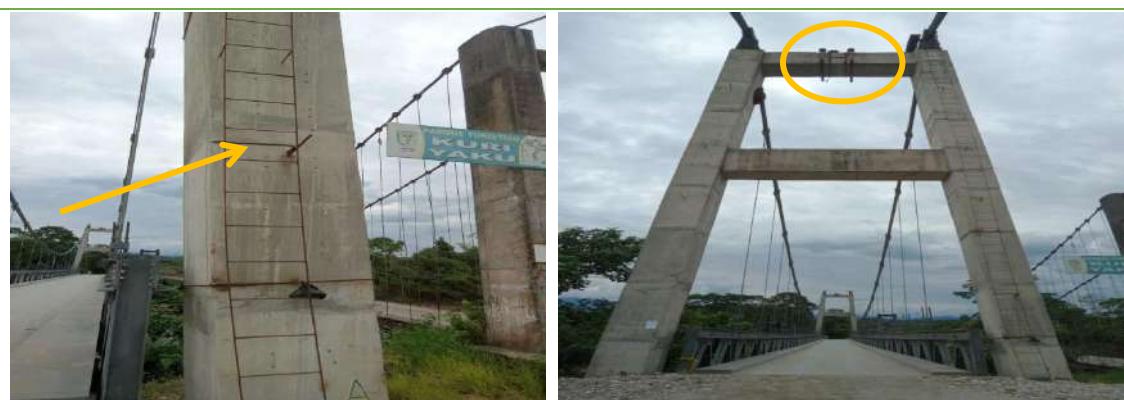
Fotografía N° 2

4.2.2 Las instalaciones temporales montadas en las torres del puente, no han sido desmantelados en su totalidad (escalera de acceso a las torres y estructuras de teleférico).

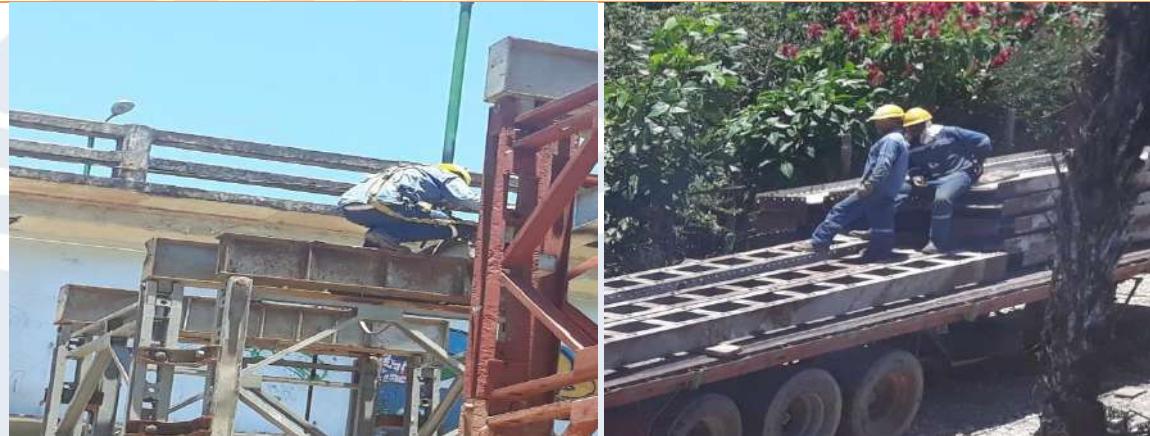
Fotografía N° 1 Personal con el EPP adecuado

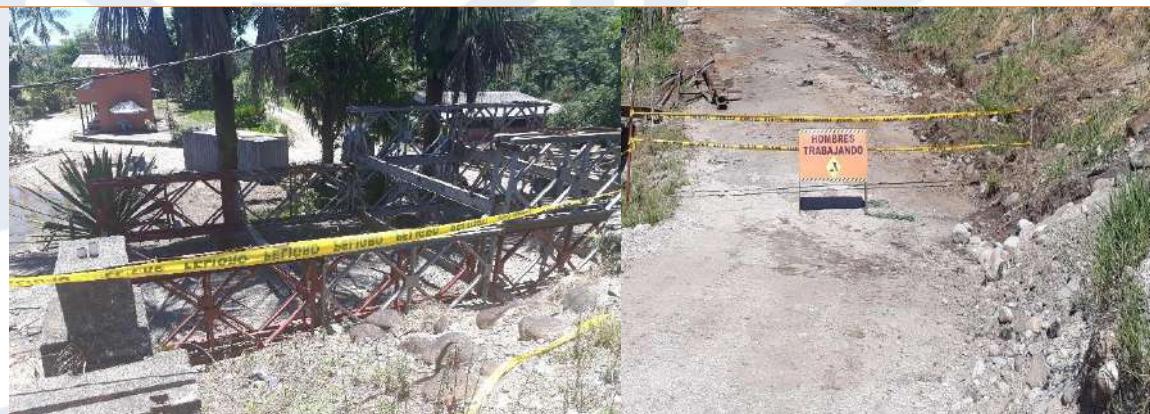
- 5.2.2. Cuenta con señalización preventiva y conos instalados en el trayecto la obra en intervención

Fotografía N° 2 Señalización preventiva adecuada

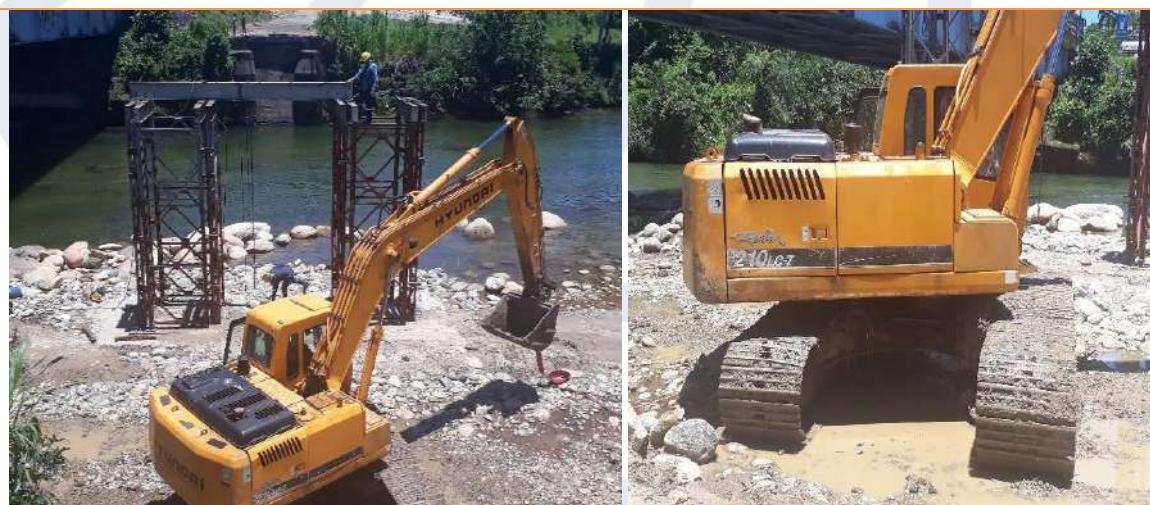
- 5.2.3. La maquinaria pesada no cuenta con los dispositivos de seguridad para contingencias (extintores, botiquín, guaipes).

Fotografía N° 3 Dispositivos de seguridad no tiene

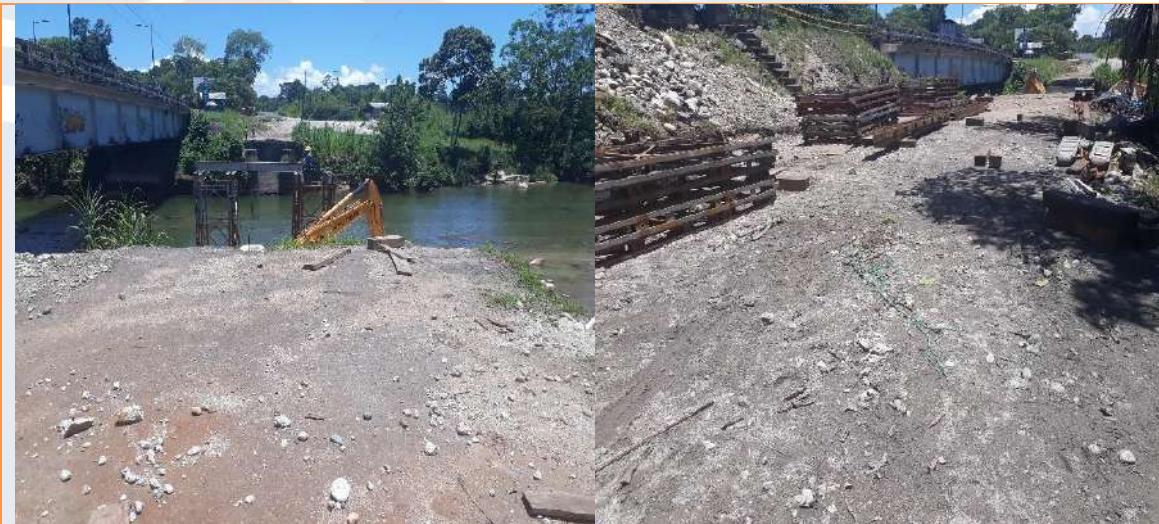
- 5.2.4. Las áreas intervenidas se encuentran libre de desechos de obra/obstáculos.

Fotografía N° 4 Áreas intervenidas

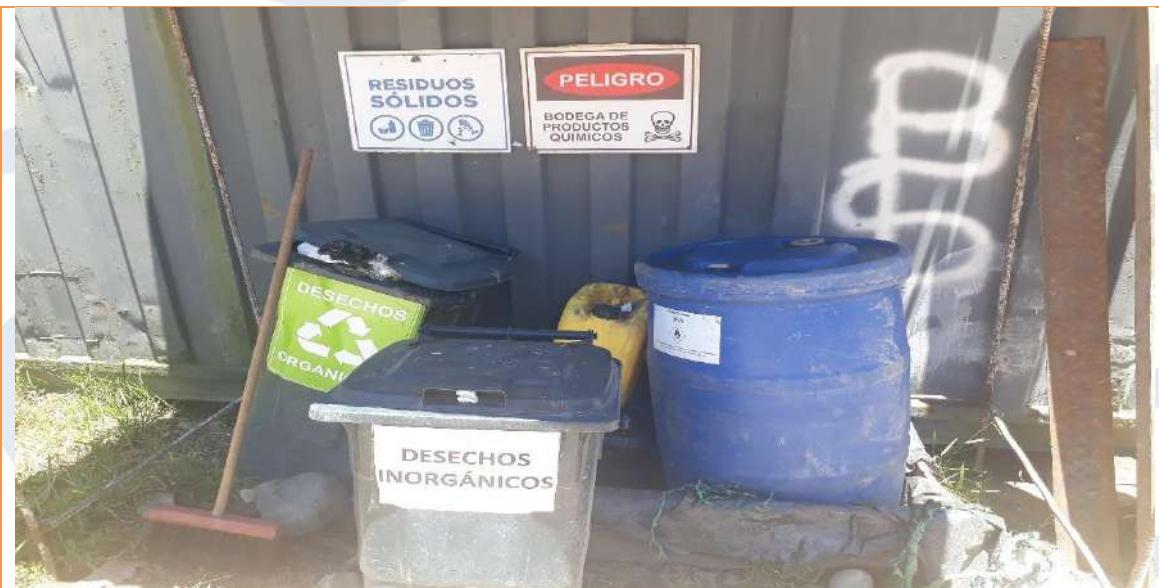
- 5.2.4 Los tachos de desechos sólidos están mal ubicado, junto a productos químicos (gasolina, aceite y diésel).

Fotografía N° 5 Tachos de desechos sólidos junto a producto químico

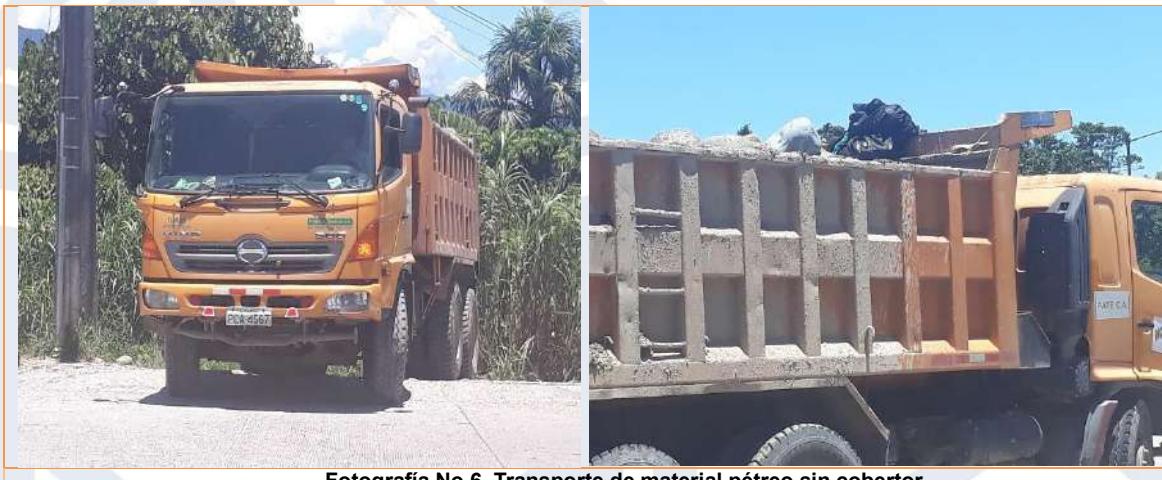
5.2.5 Traslado de material pétreo en la volqueta sin cobertor

Fotografía No 6. Transporte de material pétreo sin cobertor

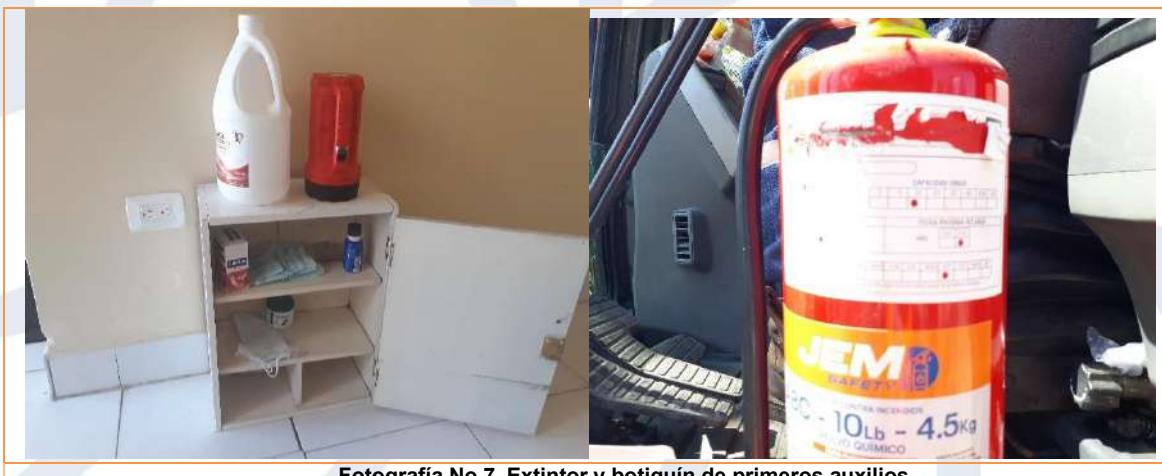
5.2.4 En la obra cuenta con extintor y botiquín de primeros auxilios

Fotografía No 7. Extintor y botiquín de primeros auxilios

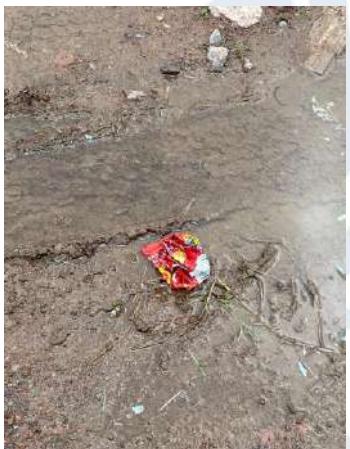
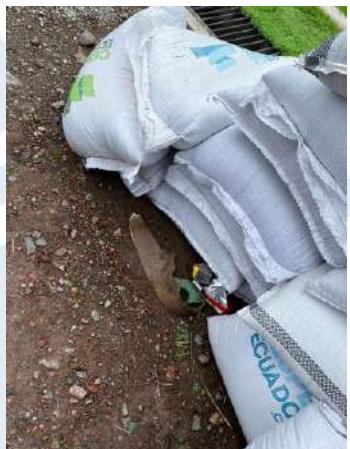
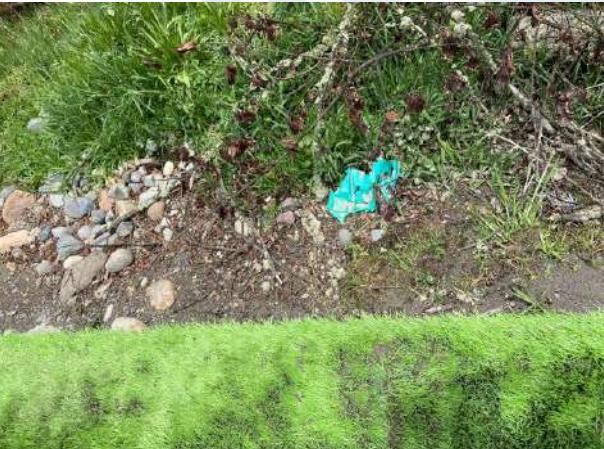
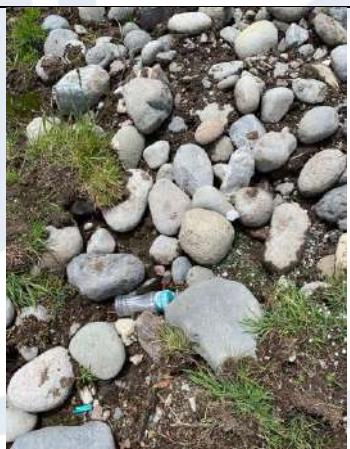
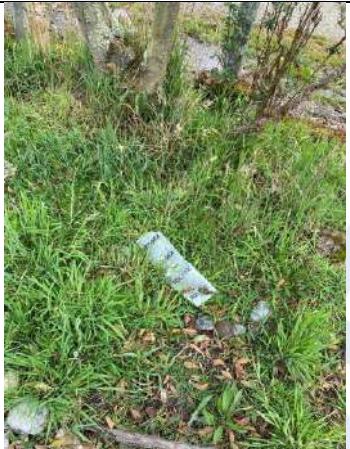
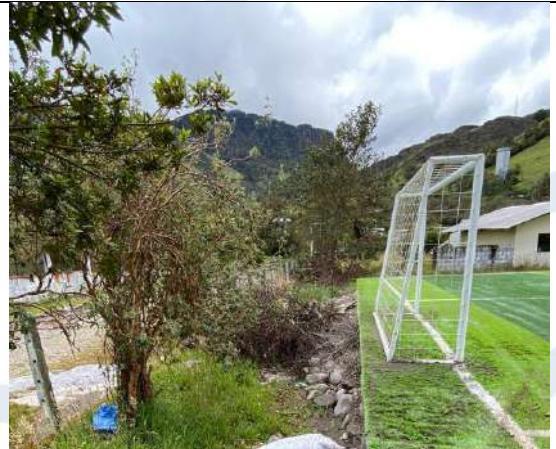
Registro fotográfico Nro. 1

Fundas plásticas y botella desechable

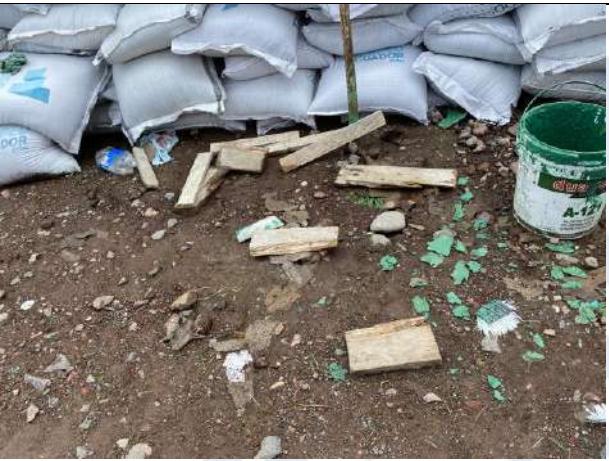
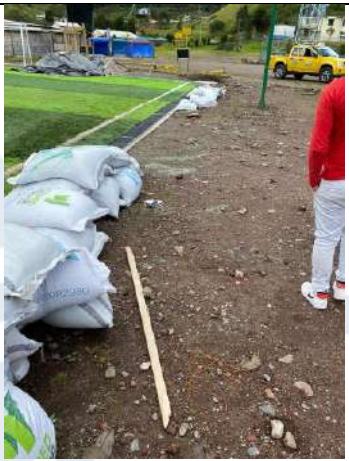
Trozos de madera

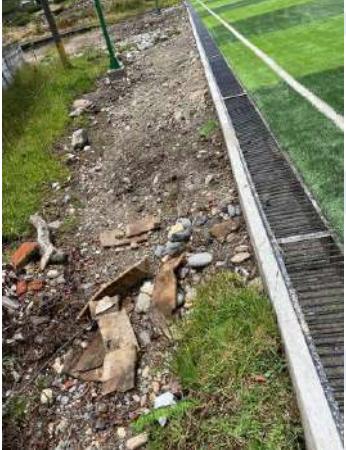
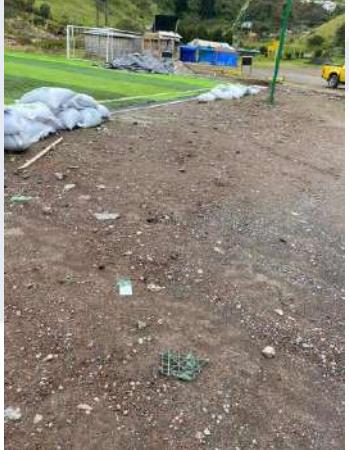
Residuos de cartón	Malla plástica

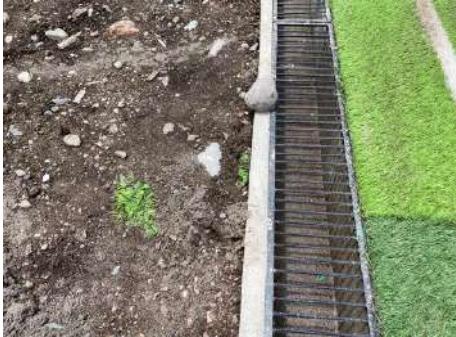
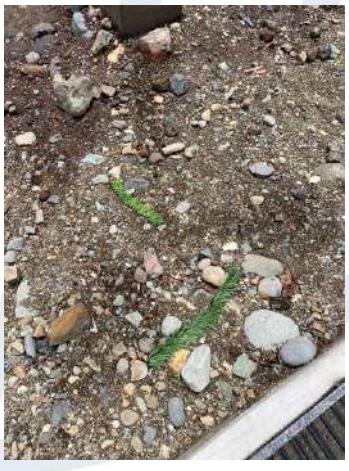
Residuos de césped sintético

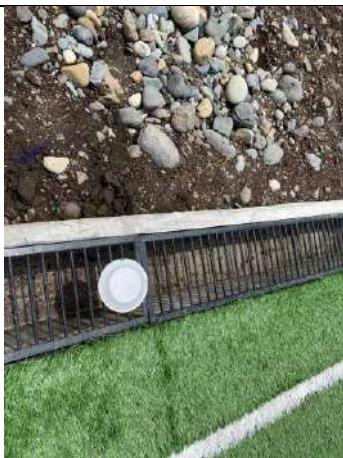
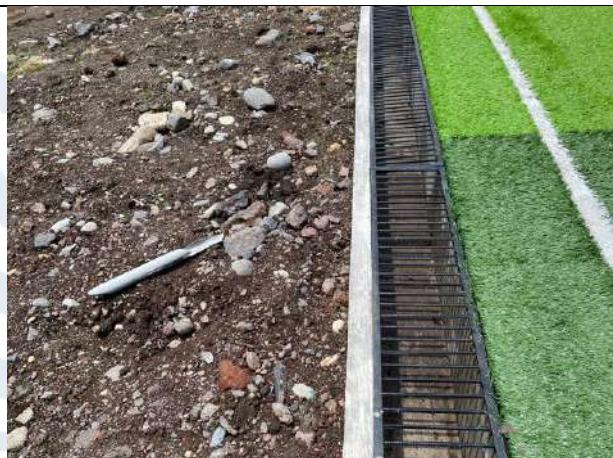
Plato desechable

Trozos de tuvo PVC

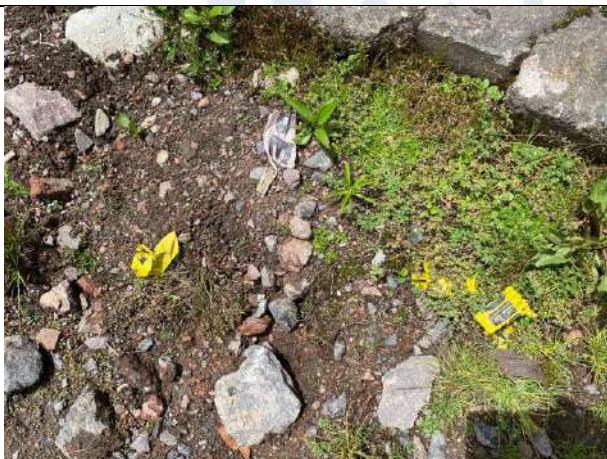
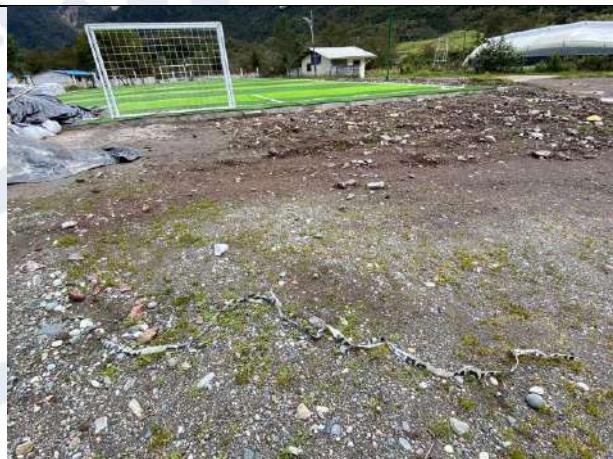
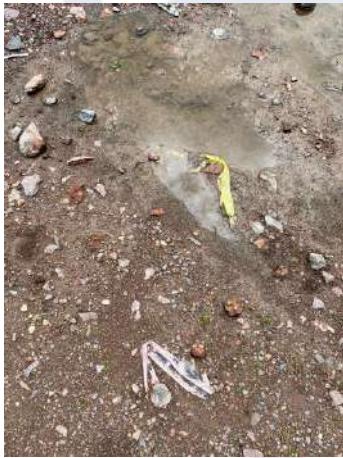
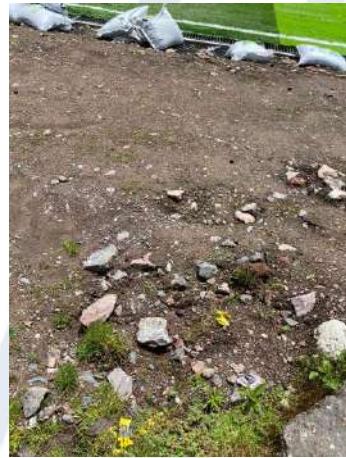
Residuos de cinta de peligro

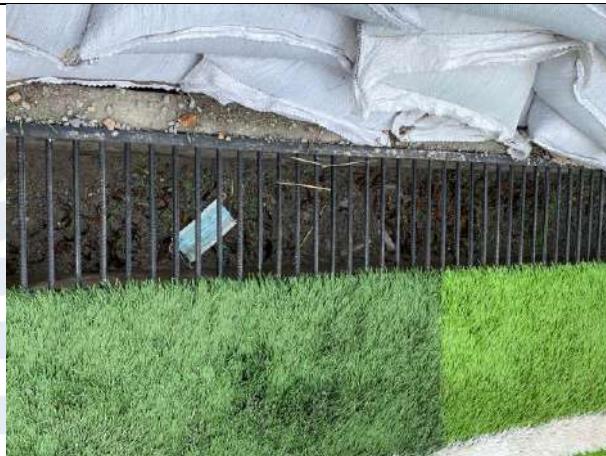
Mascarilla plástica en la canaleta

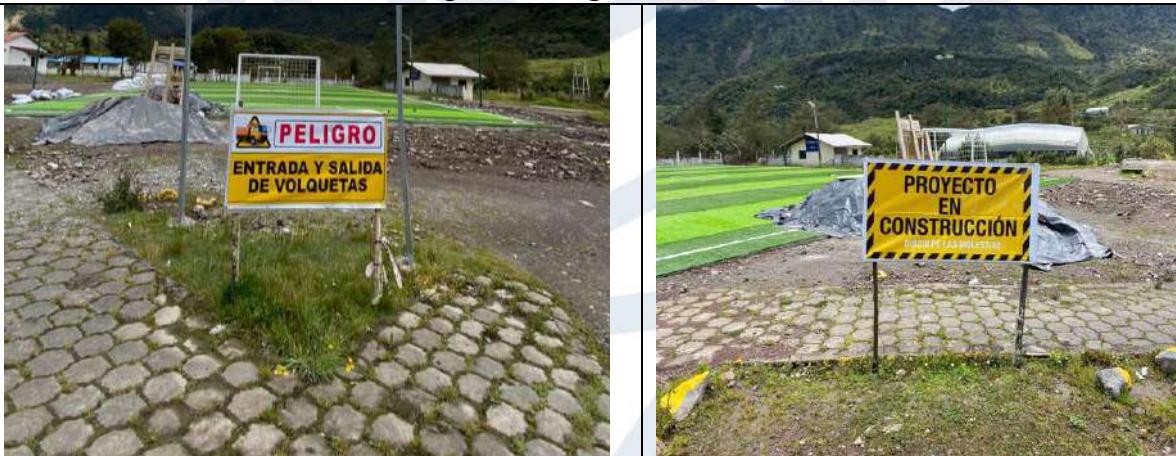
Registro Fotográfico Nro. 2

Se observa que la señalética implantada para la construcción de la obra, todavía se encuentra instaurada. (**R. Fotográfico Nro. 2**)

Señalética en el área del proyecto

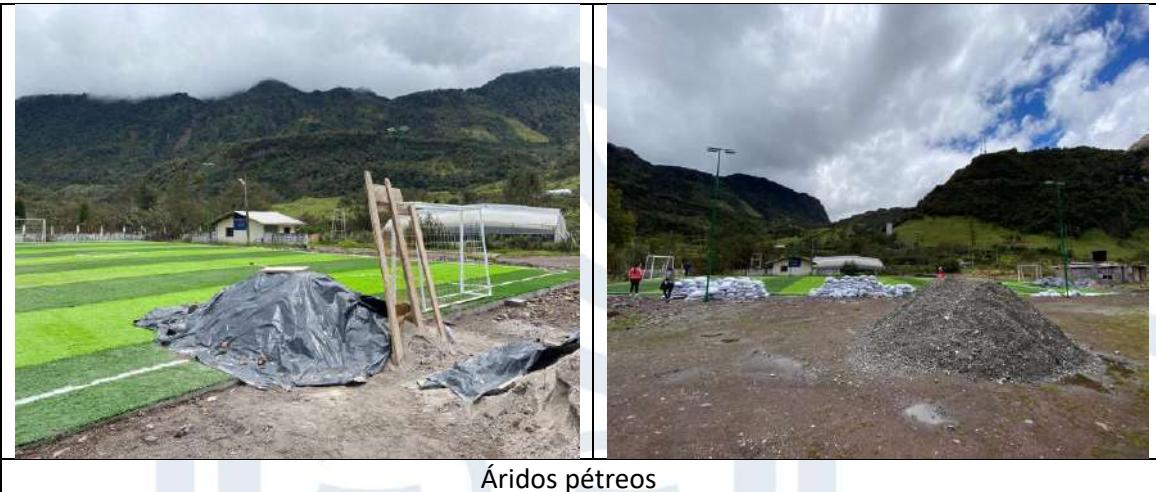
Se evidencio en el proyecto una zaranda artesanal y distintos tipos de áridos cubiertos parcialmente con plástico de color negro. (**R. fotográfico Nro. 3**)

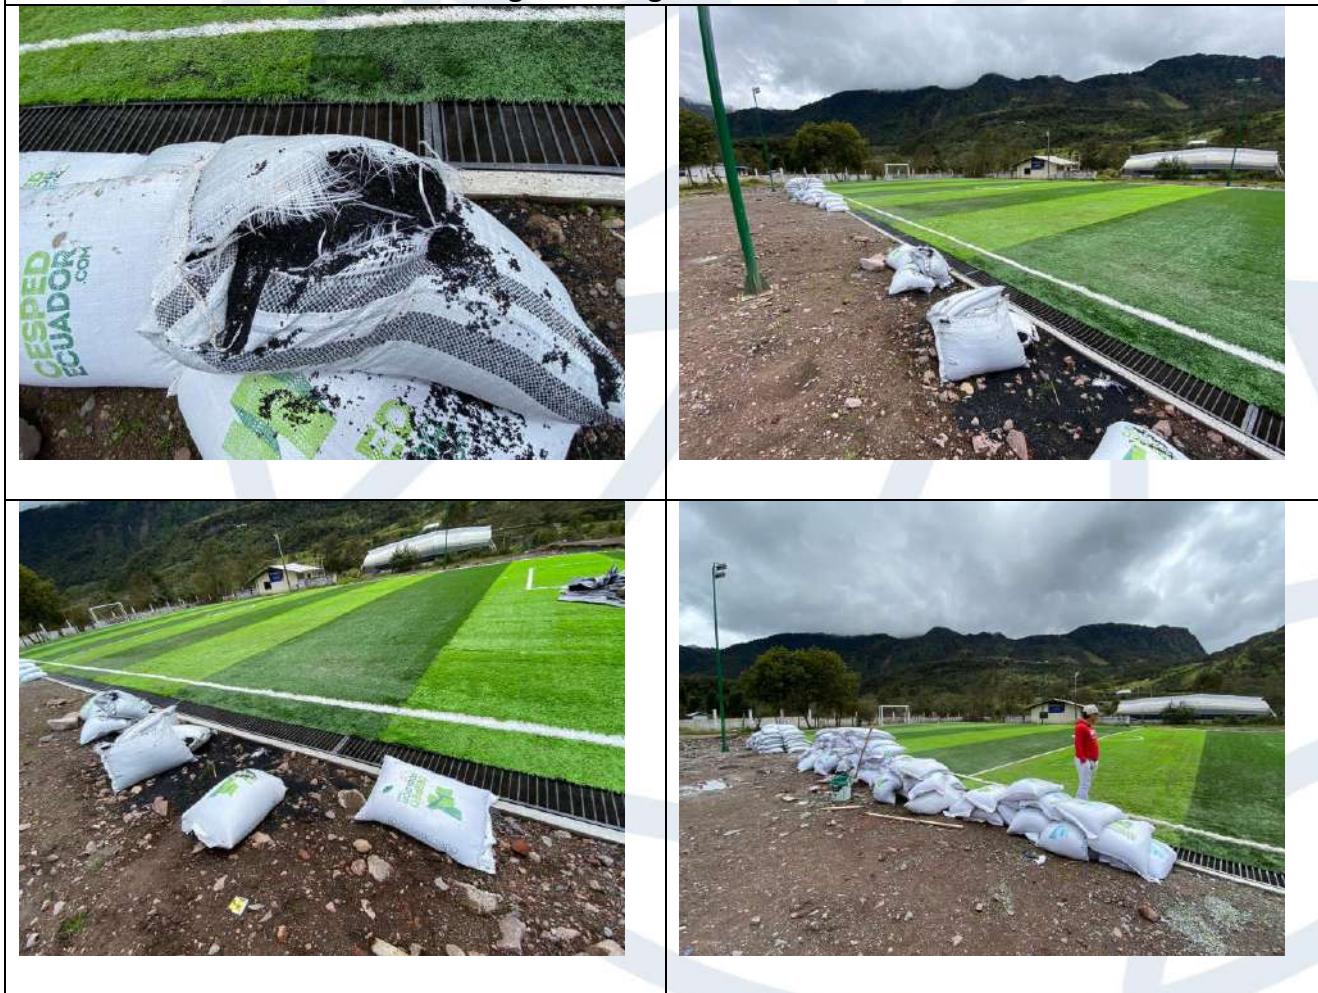
Registro fotográfico Nro. 4

Alrededor de la obra se observan quintales de caucho para grama sintética, de los cuales algunos se encuentran la lona rota, dando como resultado una mala disposición de este material. (R. Fotográfico Nro. 4)
