ASUNTO: Remitiendo informe de factibilidad ambiental de inspección in-situ al proyecto: "CONSTRUCCIÓN DEL ANILLO VIAL DE NUEVA ESPERANZA, CHININYACU, SHAMATO, SUKUS PILANZO, Km.28 LA MERCED DE JONDACHI, PARROQUIA COTUNDO, CANTÓN ARCHIDONA, PROVINCIA NAPO".

INFORME FACTIBILIDAD AMBIENTAL No. 006-2022-FG-UCAM-DGA-GADPN

ASUNTO: Informe Técnico nro. 009-2022-KS-RA-UCAM para el análisis de la factibilidad ambiental del proyecto: MEJORAMIENTO DEL CAMINO DE HERRADURA DEL SECTOR RIO COPA, COMUNIDAD NOKUNO, PARROQUIA SAN PABLO DE USHPAYACU, CANTÓN ARCHIDONA, PROVINCIA DE NAPO

INFORME DE FACTIBILIDAD AMBIENTAL Nro. 009-2022-KS-RA-UCAM

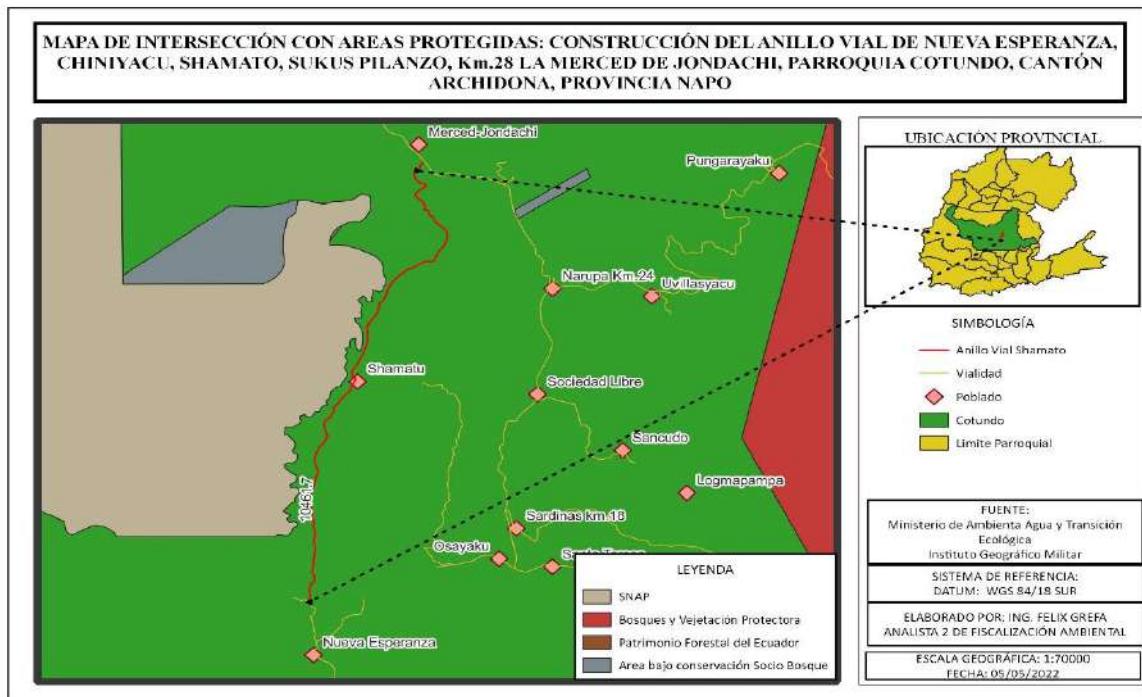
ANEXO 2.-Mapa de intersección

además se pudo observar que el trayecto de 10 km está totalmente intervenido.
(Anexo 2, mapa de intersección)

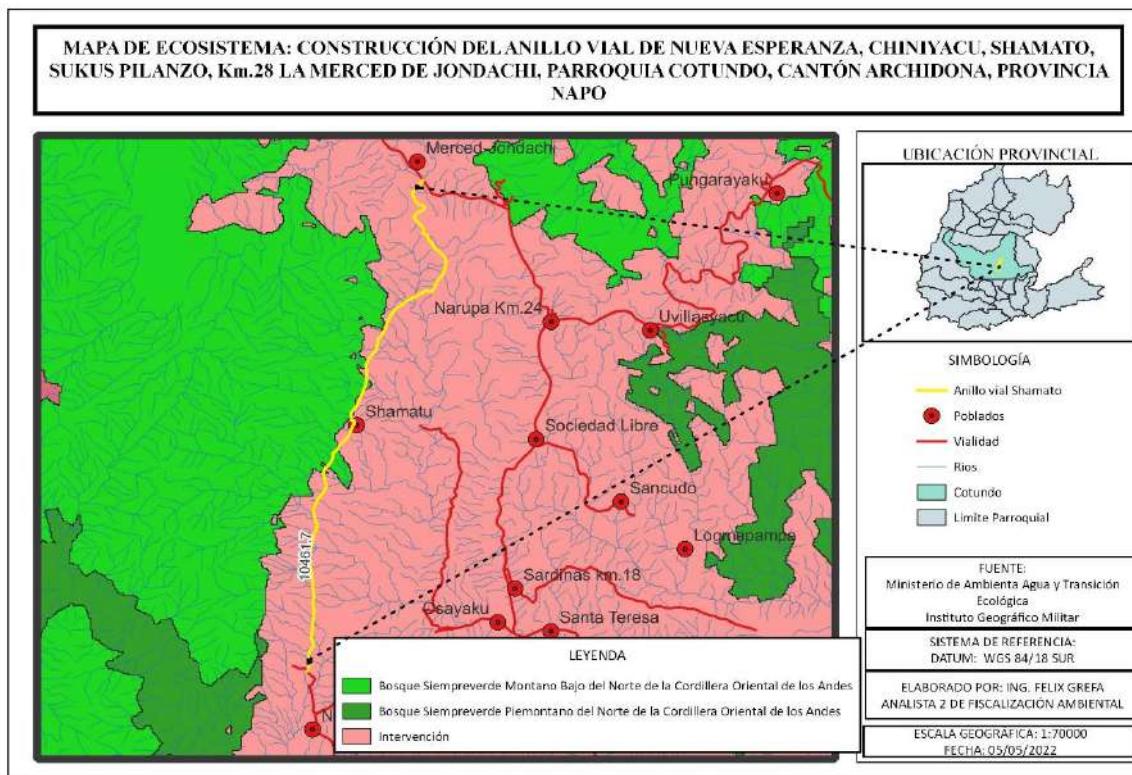
ANEXO 3.- Ecosistema del sector

- Se verificó que no existe la presencia de cobertura vegetal nativa, en todo el trayecto hay zonas intervenidas en pasto, y además de que existen terrenos con amplios cultivos de fin agrícola, ganadera, principalmente de producción de naranjilla.
- Se verificó que en la información de la Cobertura y Uso de suelo 2018 en la zona donde se pretende realizar la apertura vial corresponde a Tierras Agropecuarias **(Anexo 3, imagen de uso de suelo)**.
- Se verificó que en la información de los Ecosistemas en la zona donde se pretende realizar la apertura de la variante vial pertenece a áreas intervenidas en su totalidad con fines agrícolas **(anexo 4, mapa de ecosistemas)**.

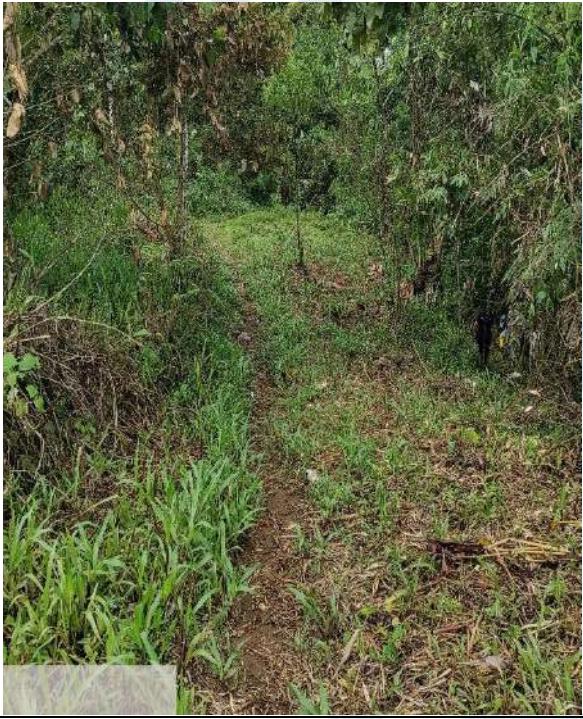
| Fotografía 3.- Inicio de anillo vial para apertura y lastrado | Fotografía4.- Trazado para apertura de anillo vial |

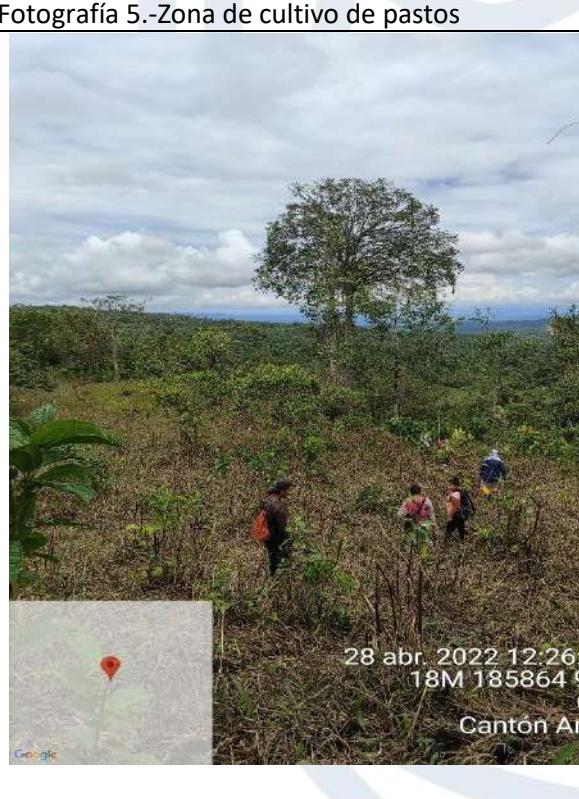
| <p>Fotografía 5.-Zona de cultivo de pastos</p> <p>28 abr. 2022 12:26:4 18M 185864 99 Cantón Arc</p> | <p>Fotografía 6.- zonas intervenidas de cultivos</p> <p>28 abr. 2022 12:49:01 p. m. 18M 185889 9913251</p> |

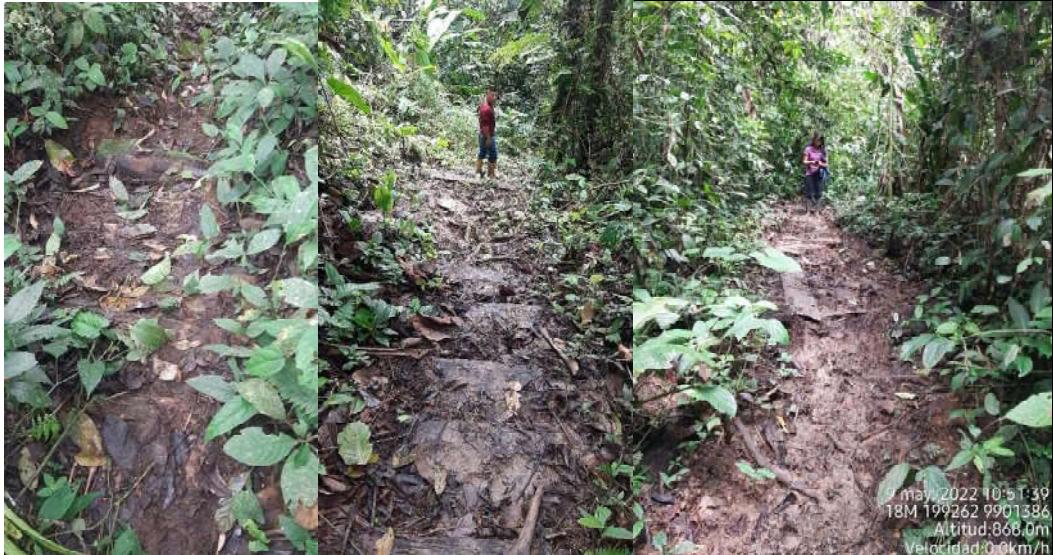
de herradura , se observó un empalizado de 300 metros aprox. deteriorados y tramos fangosos hasta llegar a un riachuelo s/n que corresponde al tramo final.

Fotografía 1. Tramos de empalizado existentes, mismo que se encuentra actualmente deteriorada.

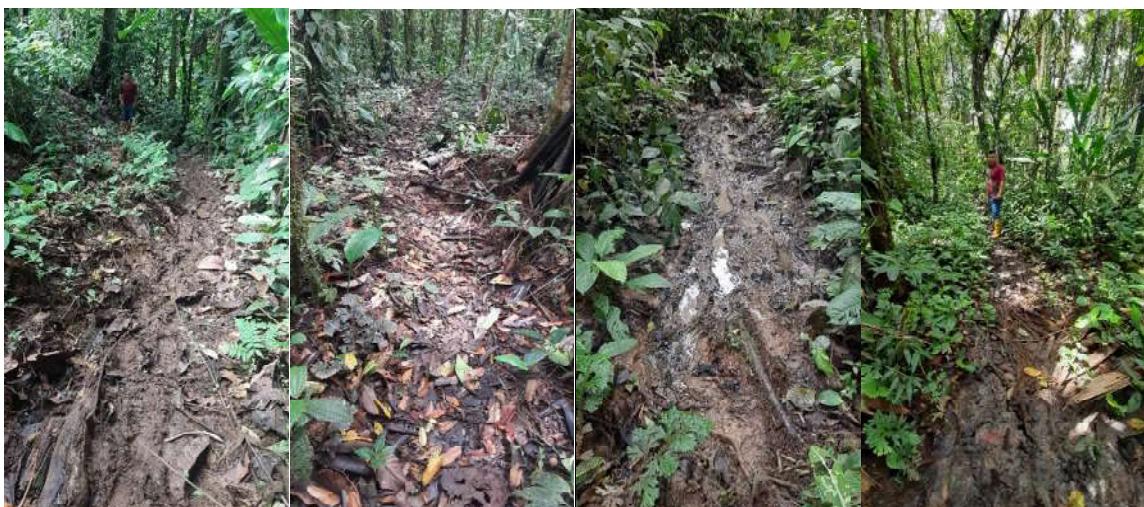
Fotografía 2. Tramo con presencia de un chaquiñán, terreno fangoso y seco.

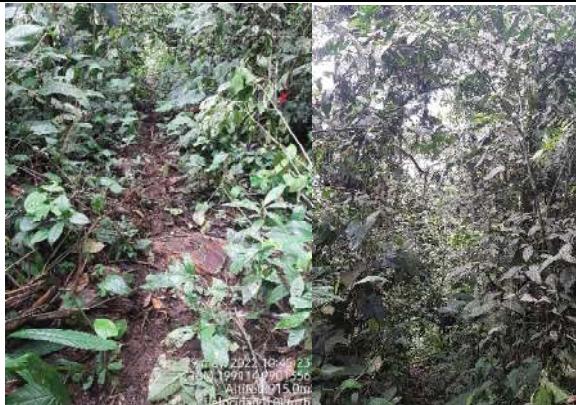
Fotografía 3. Tramo Inicial del mejoramiento de camino de herradura.

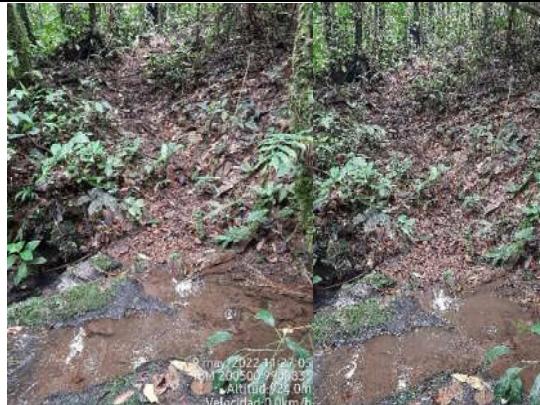
Fotografía 4. Tramo Final del mejoramiento de camino de herradura.

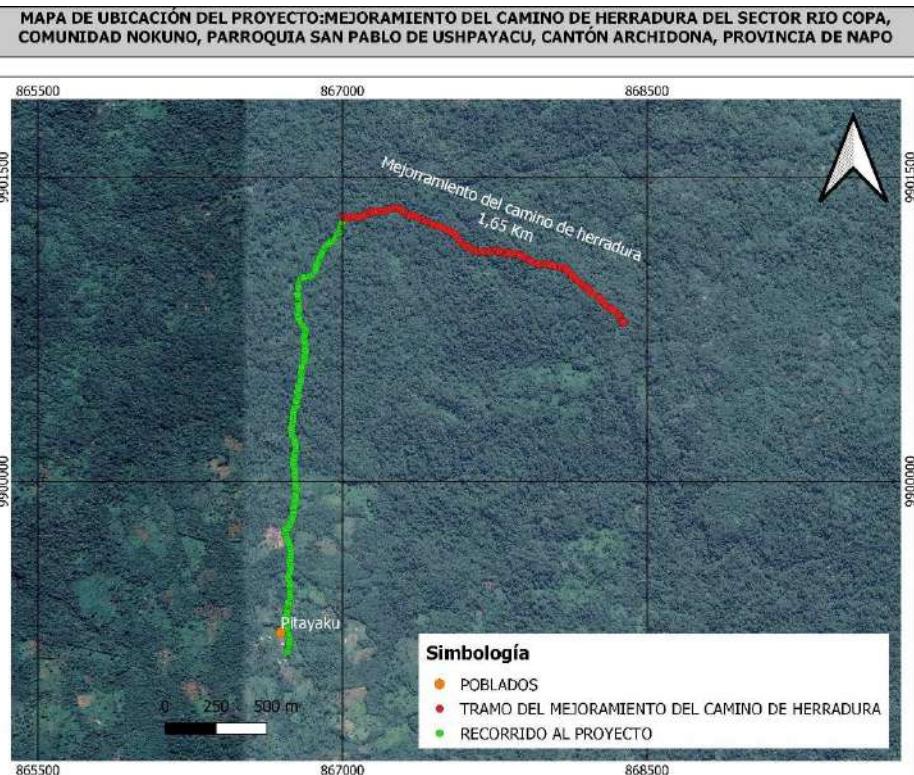
11.2.MAPA DE UBICACIÓN DEL PROYECTO.

- Se constató que el tramo total a realizar el mejoramiento de herradura tiene 1,65 Km de longitud, mismo que sirve de acceso peatonal a los habitantes hacia sus fincas y para movilidad de sus productos (**Anexo 11.2 mapa de ubicación**). No se realizará remoción total de cobertura vegetal, debido a que ya existe un camino, solo se utilizarán algunos árboles aledaños para la obtención de trozos para mejorar la empalizada existente y los tramos fangosos.

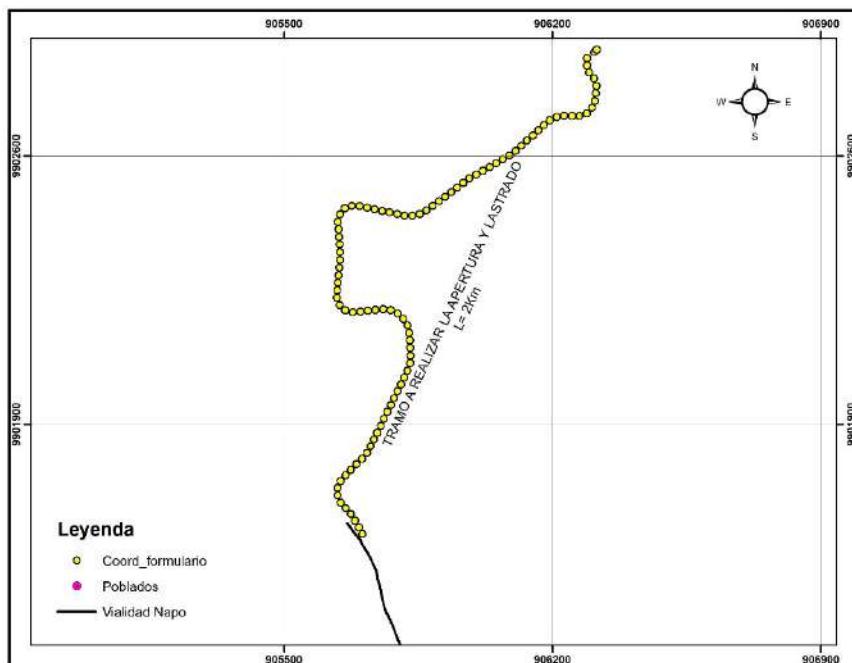
MAPA DE REVISIÓN DE COORDENADAS DEL FORMULARIO DE
REGULARIZACIÓN AMBIENTAL

- Como se puede apreciar en el siguiente mapa generado acorde a las coordenadas adjuntas no forman el polígono del proyecto vial conforme la longitud y el ancho descrito en el formulario de regularización.

Mapa 1. Verificación de coordenadas geográficas.

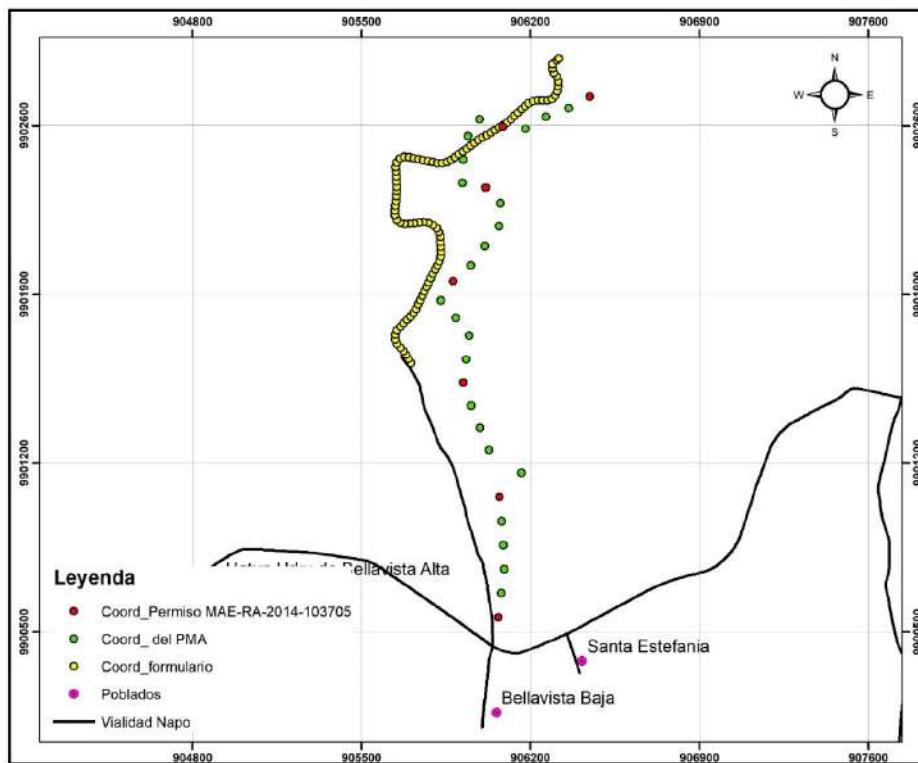
MAPA DE REVISIÓN DE COORDENADAS CON EL PERMISO AMBIENTAL EXISTENTE, CÓD. SUIA MAE-RA-2014-103705

En ese contexto, en efecto el trazado del que solicita el permiso ambiental es igual al que ya se cuenta con el permiso ambiental; no obstante, desde el punto de inicio las coordenadas se desplazan hacia el lateral del camino quedando fuera del área de implantación del proyecto el permiso ambiental obtenido, como se puede evidenciar en siguiente mapa.

Mapa 2. Mapa de verificación de coordenadas de la ubicación del proyecto.

Motivo por el cual, se deberá proceder conforme lo establecido en el Código Orgánico del Ambiente, *Art. 176.- De la modificación del proyecto, obra o actividad. Todo proyecto, obra o actividad que cuente con una autorización administrativa y que vaya a realizar alguna modificación o ampliación a su actividad, deberá cumplir nuevamente con el proceso de regularización ambiental en los siguientes casos: 3. Cuando exista una ampliación que comprometa un área geográfica superior a la que fue aprobada o que se ubique en otro sector.; [...]”*

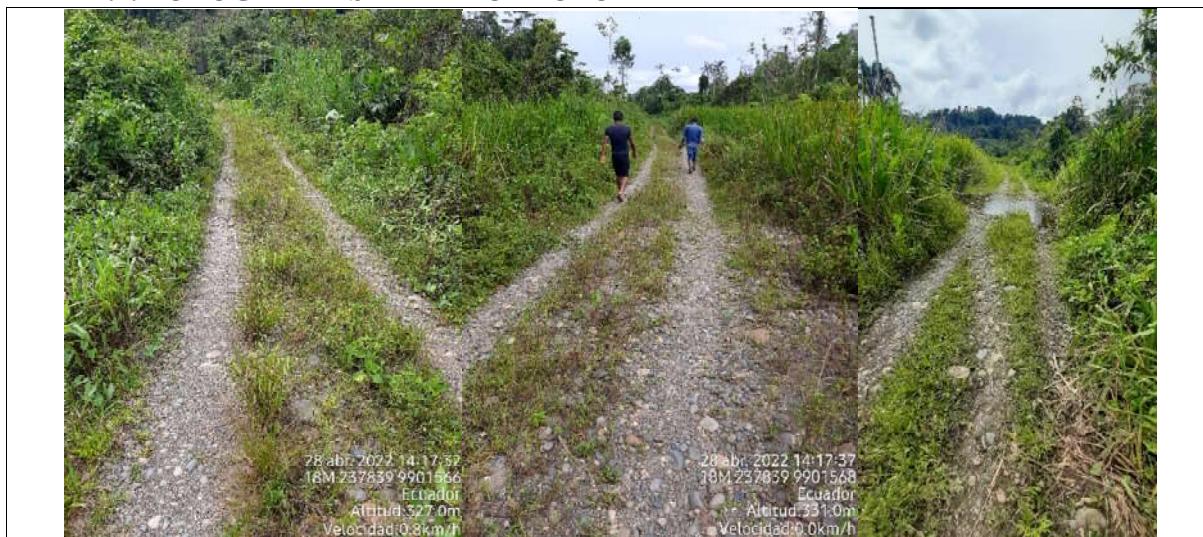
Fotografía 1. Trayecto vial realizado Apertura y lastrado de 1 Km aproximadamente.

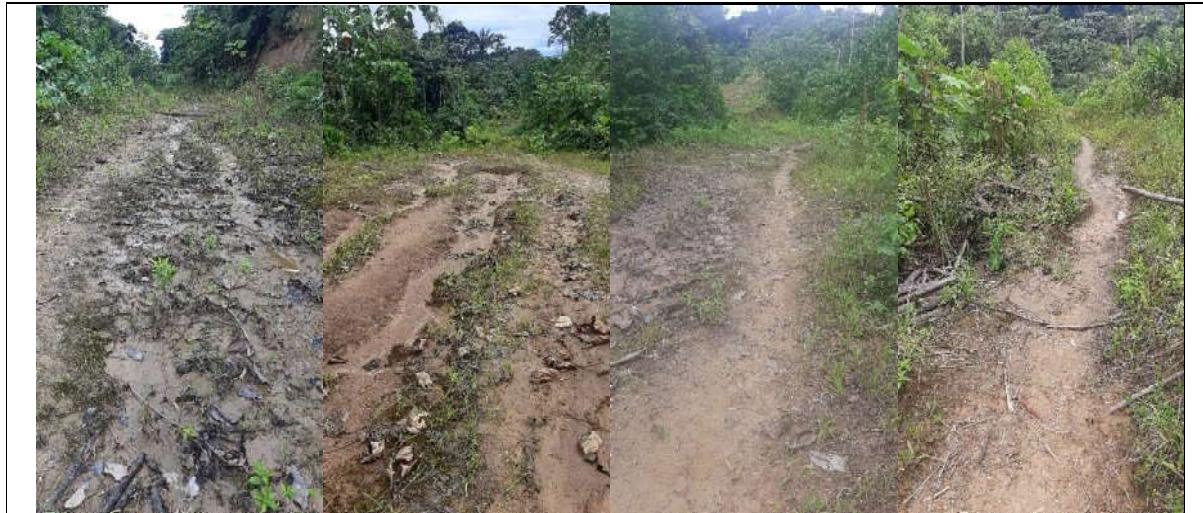
Fotografía 4. Tramo de 2Km realizado el desbancada

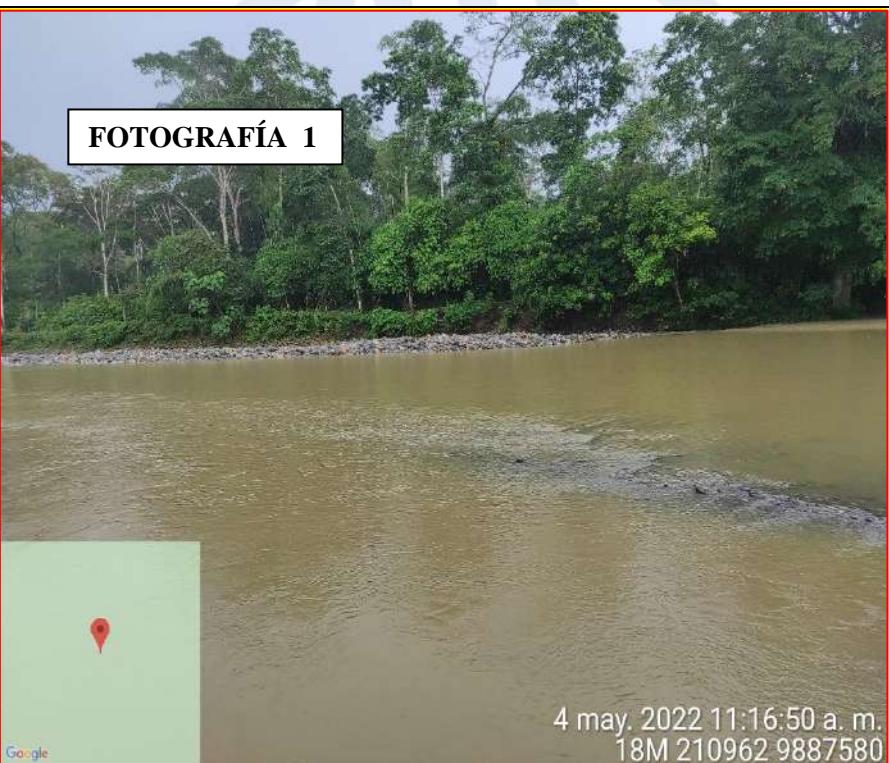
| REGISTRO FOTOGRÁFICO | |
|---|---|
| <p>FOTOGRAFÍA 1</p> <p>4 may. 2022 11:16:50 a.m. 18M 210962 9887580</p> | <p>Situación actual del cauce del río Pusuno, en la primera fotografía se observa falta de terminar de cerrar el cauce del río con muro de material pétreo al margen derecho.</p> |

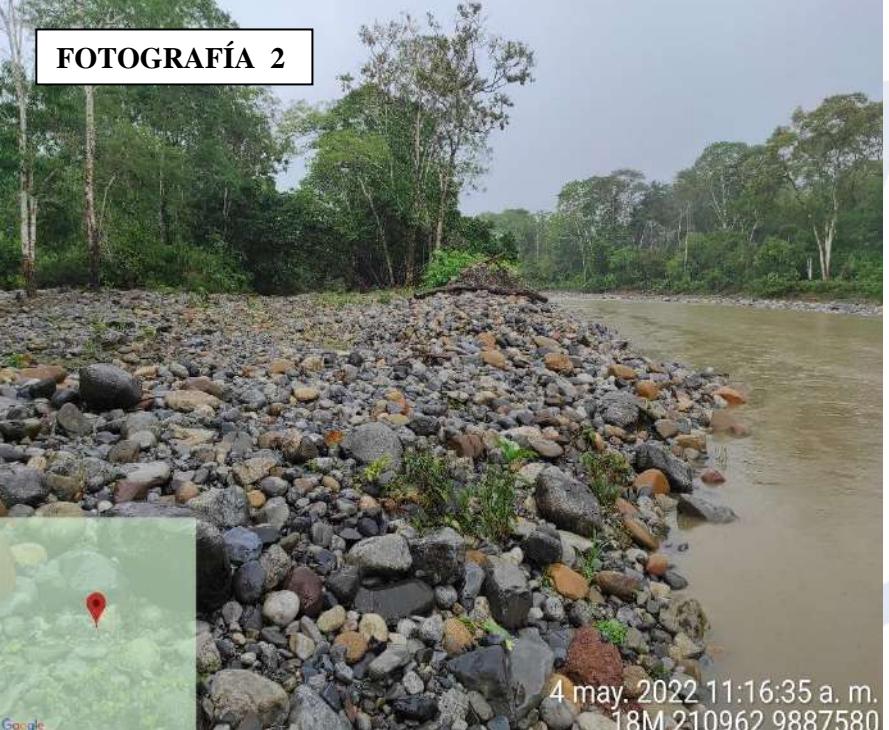
| REGISTRO FOTOGRÁFICO | |
|---|---|
| <p>FOTOGRAFÍA 2</p> <p>4 may. 2022 11:16:35 a.m. 18M 210962 9887580</p> | <p>En la fotografía 2 y 3 se evidencia que hay montículos de material pétreo amontonado.</p> |

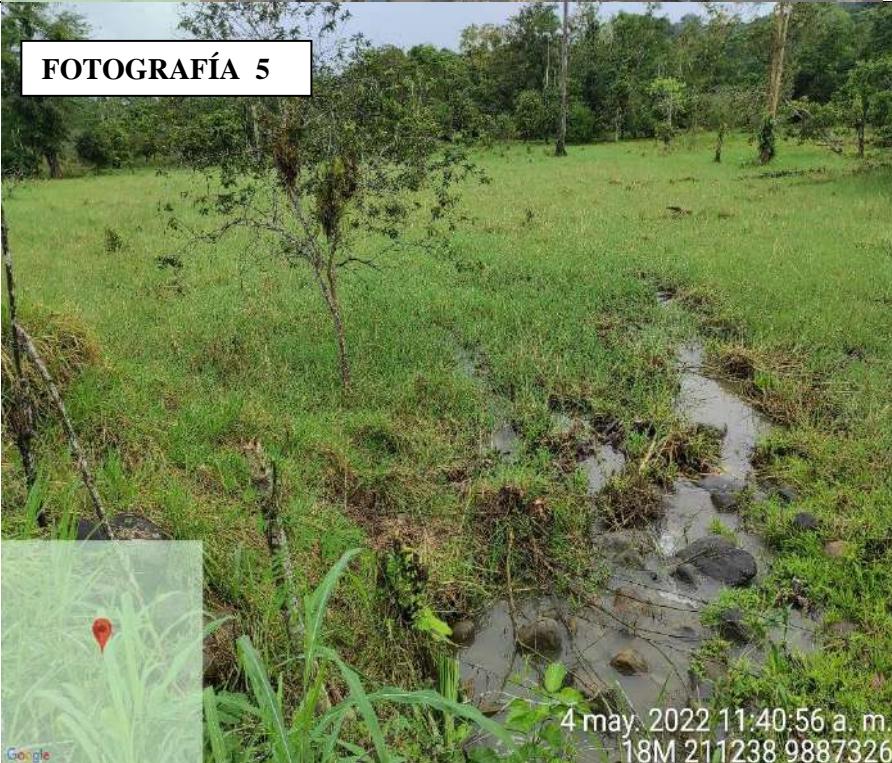
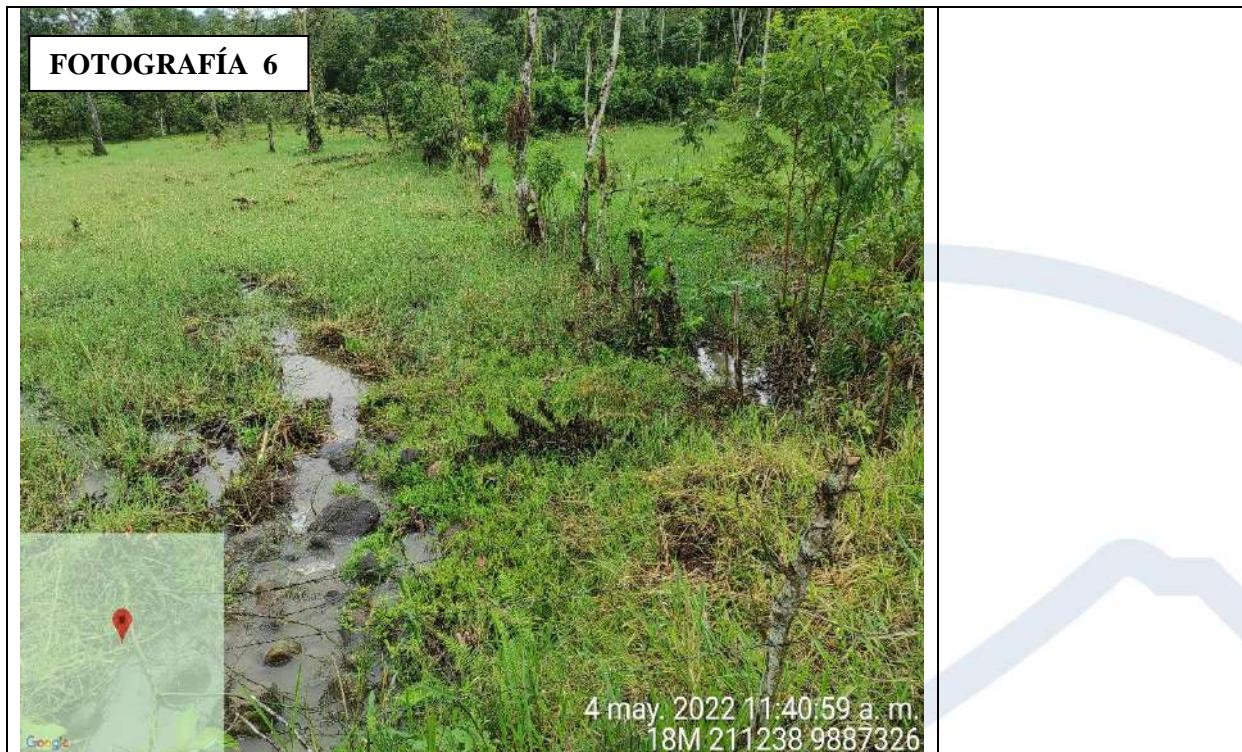
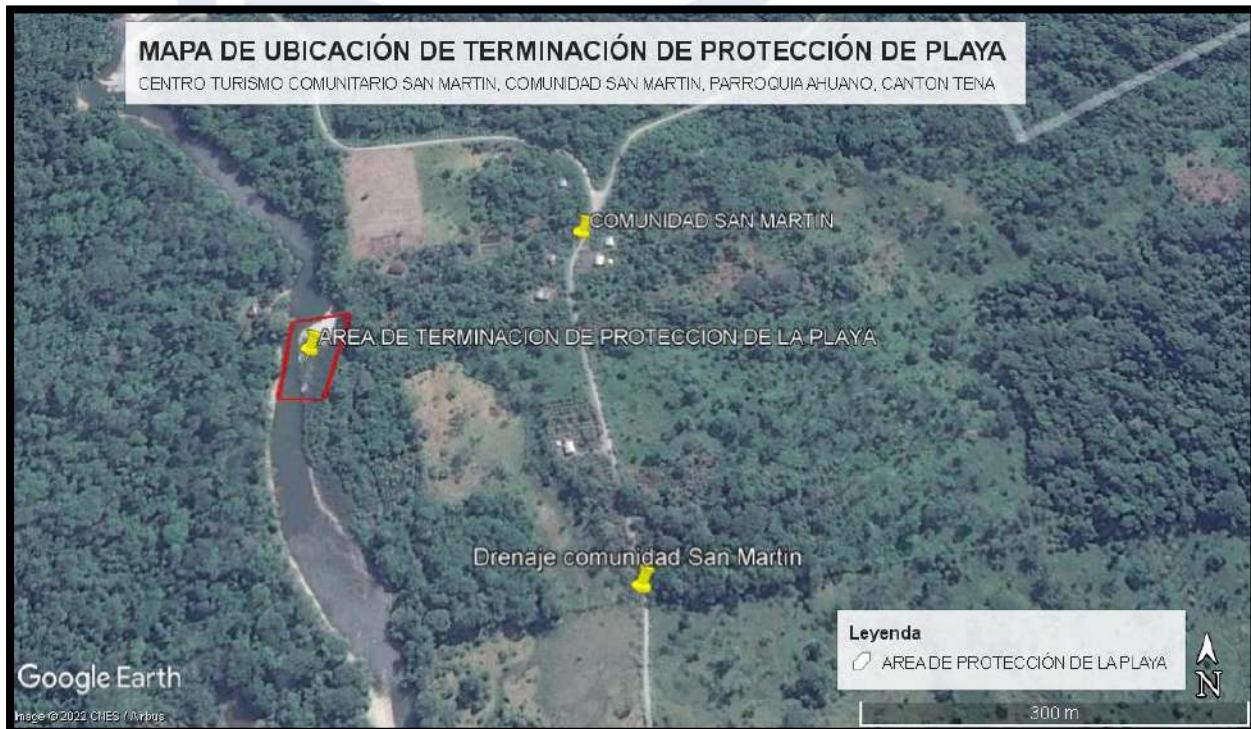
FOTOGRAFÍA 5

En la inspección al sitio de drenaje solicitado por la comunidad se observa en la fotografía 5 y 6

Luego de analizar lo solicitado por el presidente de la comunidad, con los asistentes a la inspección in situ, se determina que las frecuentes crecientes debido a la etapa invernal, si afecta al margen derecho del río Pusuno, socavando el suelo contiguo al río durante las inundaciones, por lo cual es necesario hacer muro de protección con el mismo material pétreo del río, por lo que es una actividad **URGENTE** la terminación de protección de la Playa del balneario Comunitario Kichwa Río Pusuno-San Martín, en las coordenadas que se detallan en el numeral 1 del presente informe.
