Memorando Nro. 0696-2022-UCAM

ASUNTO: Informe de Factibilidad Ambiental del proyecto LIMPIEZA DE LOS RIOS DE LA PARROQUIA COSANGA.

INFORME DE FACTIBILIDAD AMBIENTAL N°014-2022-KS-RA-UCAM

ASUNTO	Informe de inspección in situ para determinar la Factibilidad Ambiental de la <i>LIMPIEZA DE LOS RÍOS EN LA PARROQUIA COSANGA</i> .
FECHA DE REALIZACIÓN DE LA INSPECCIÓN	24/05/2022
PARA	Mgtr. Aracely Tapia DIRECTORA DE GESTIÓN AMBIENTAL, ENC.
RESPONSABLE	Ing. Kaina Shiguango ANALISTA 3
INTEGRANTES DE LA INSPECCIÓN	Ing. Kaina Shiguango- Analista 3 de la DGA. Sr. José Luis Viteri-Vocal del GAD Parroquial Cosanga
MEMORANDO DE REFERENCIA	Oficio N° 070-GADPRC-2022-P, 28 de abril de 2022.
LUGAR	Parroquia Cosanga
Fecha de entrega del informe	30 de junio del 2022

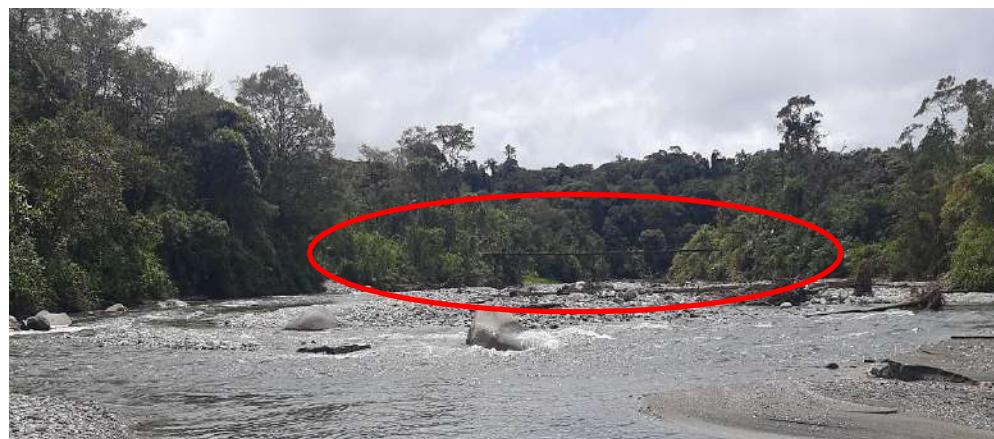
AFECTACIÓN A LA INFRAESTRUCTURA DEL PUENTE

Acciones a tomar:	1) Limpieza del río Cosanga. 2) Retiro de sedimentos para formar un muro de contención
--------------------------	---

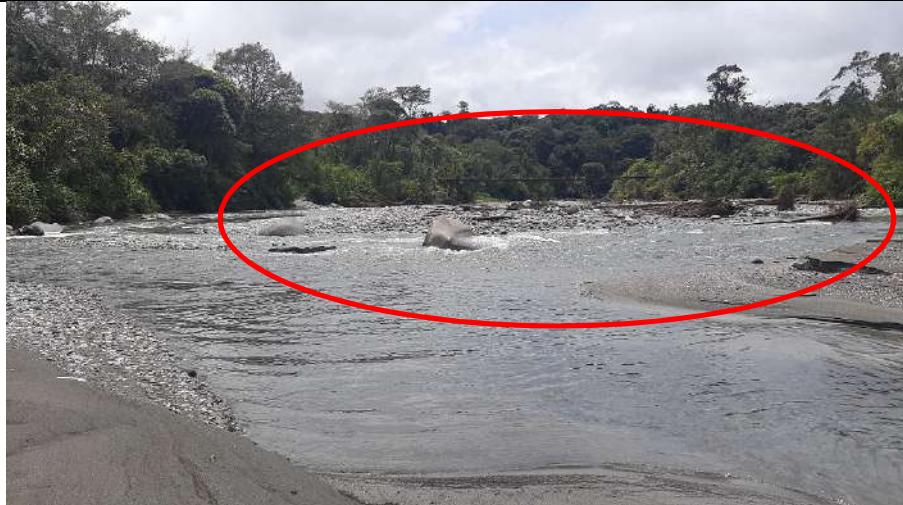
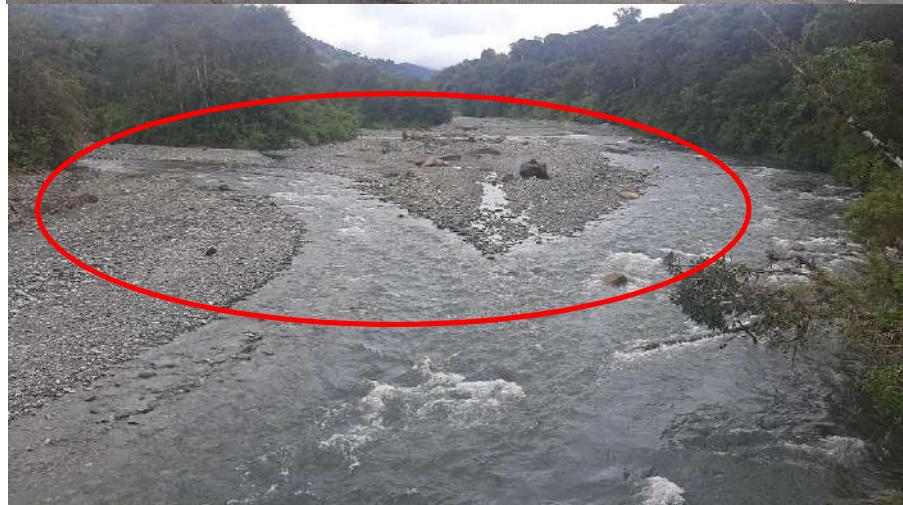
ACUMULACIÓN DE SEDIMENTOS

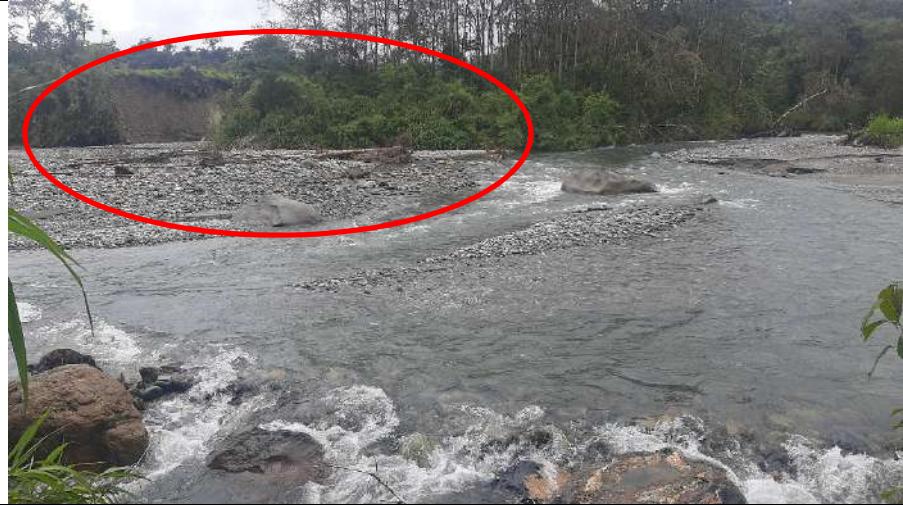
EROSIÓN DEL SUELO MARGEN IZQUIERDO

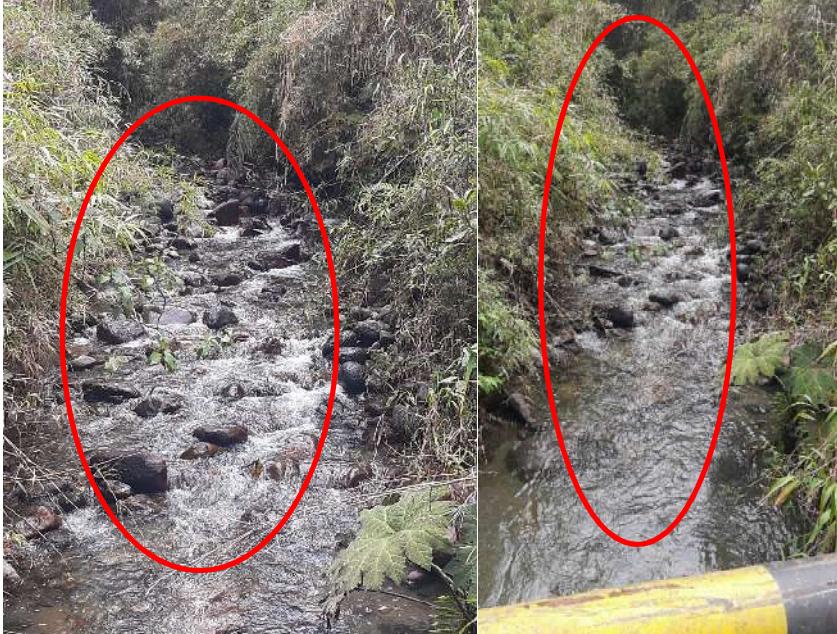
En este sector se identificó acumulación de sedimentos en el curso de río, provocando que el río se dirija directo a la base de la infraestructura del puente existente (sector puente San Genaro), por lo que la comunidad solicita remover el material acumulado a los lados con la finalidad de profundizar el cauce del río y evitar la amenaza del daño a la infraestructura del puente.

ACUMULACIÓN DE SEDIMENTOS EN EL CURSO DEL RÍO

Acciones a tomar:	1) Limpieza del río Cosanga. 2) Retiro de sedimentos y colocar a los lados del río.

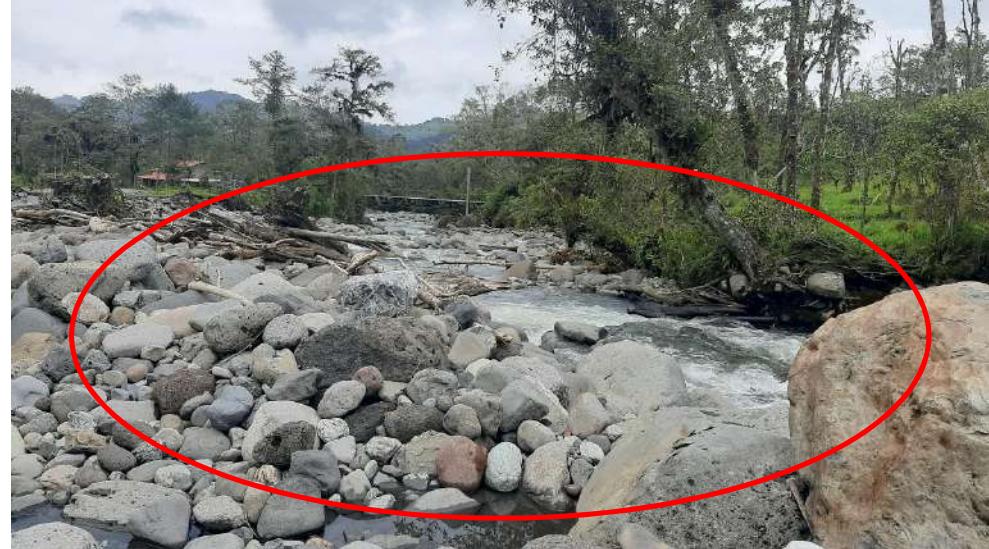
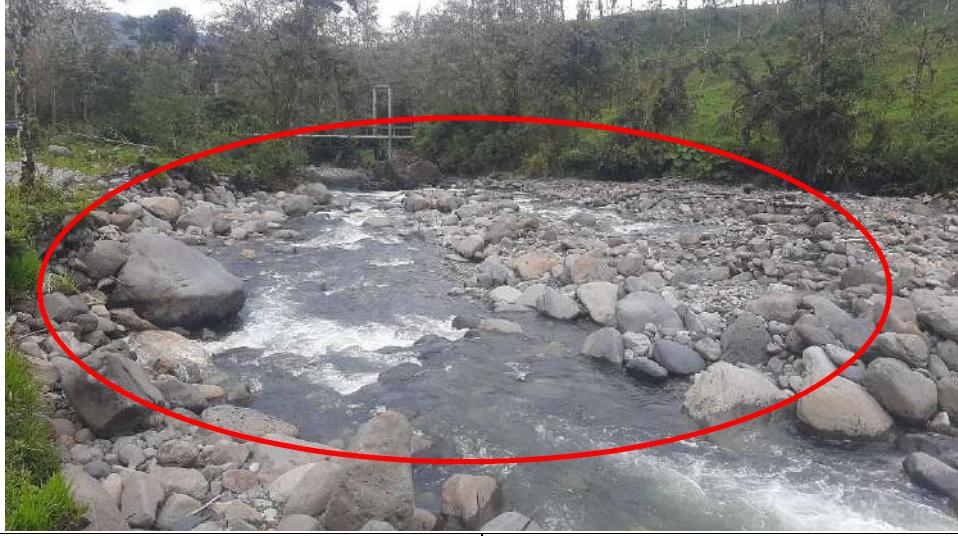
ACUMULACIÓN DE SEDIMENTOS DE MATERIAL Y RESTOS DE VEGETACIÓN (TROZOS DE ARBOLES)

Acciones a tomar:	1) Limpieza del río Alizo. 2) Retiro de sedimentos para formar un muro de contención a los lados.
--------------------------	--

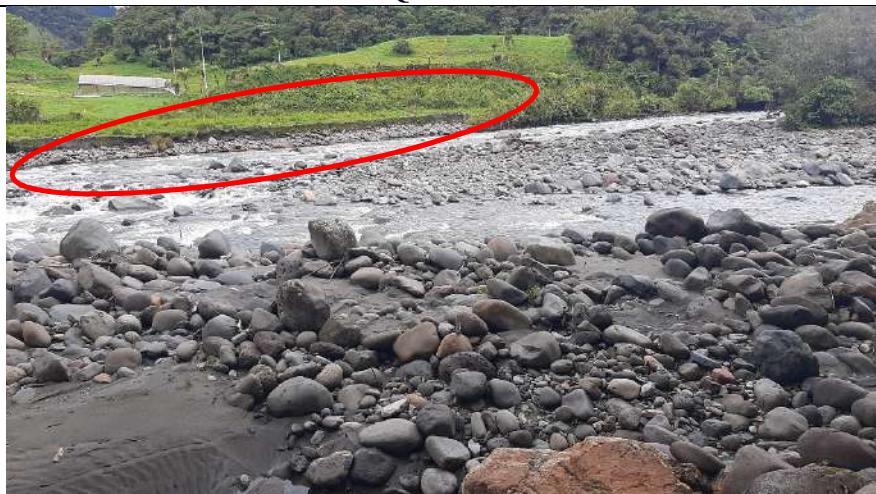
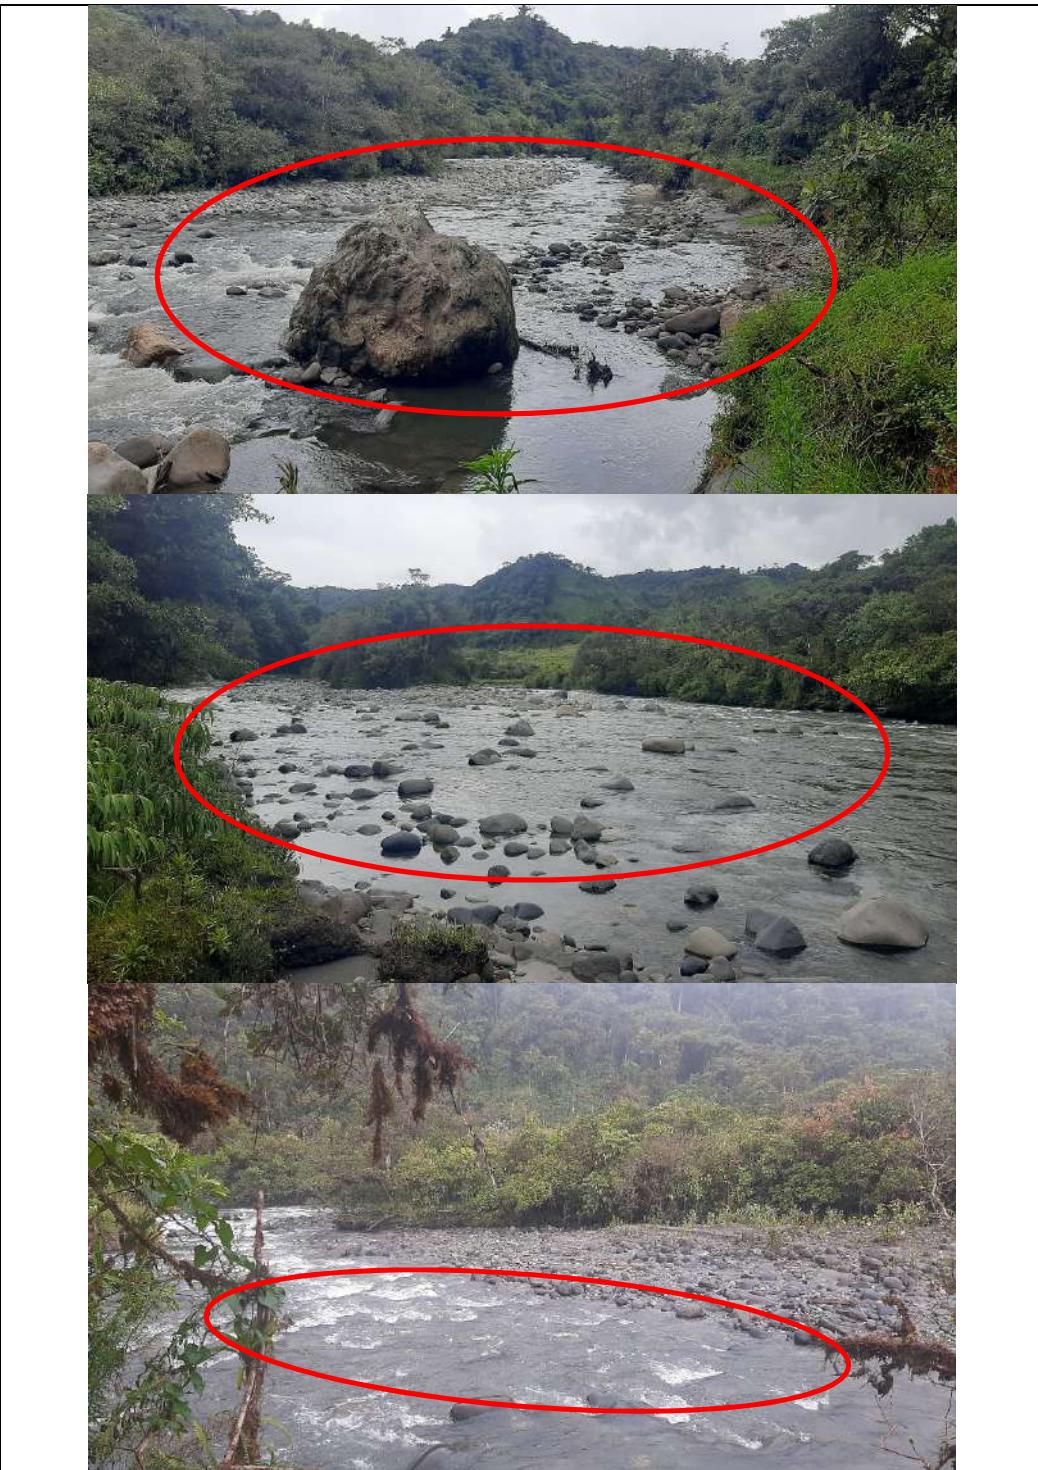
cuales se observa la perdida de suelo afectado a los cultivos que se encuentran cerca y a sí mismo como a los caminos peatonales existentes, por lo cual la comunidad solita realizar la limpieza del río colocando los sedimentos existentes como muro de protección.

**ACUMULACIÓN DE MATEREAL PETREO Y EROSIÓN MARGEN
IZQUIERDO**

Acciones a tomar:	1) Limpieza del río Cosanga-Sector Amazonas. 2) Retiro de sedimentos y colocar a los lados del río como muros de protección
--------------------------	--

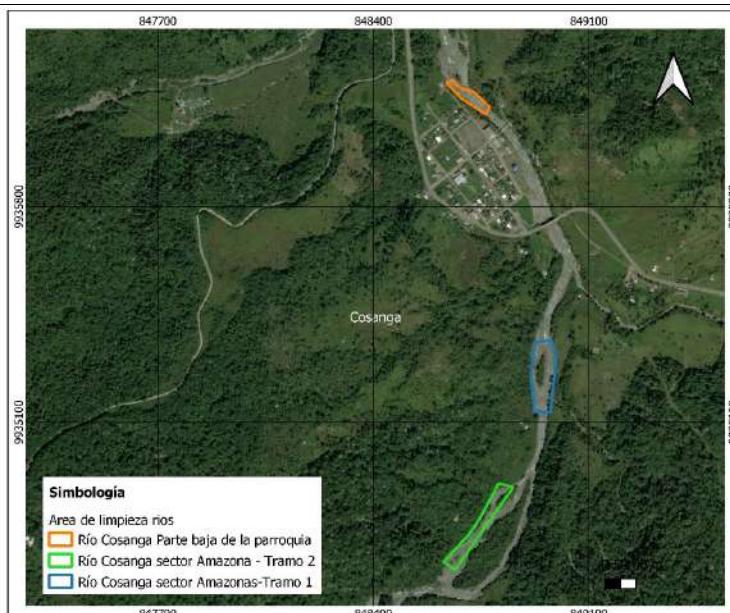
UBICACIÓN DEL AREA AFECTADO-PARTE BAJA DE LA PARROQUIA

Se observó en el margen derecho del río Cosanga parte baja de la parroquia que existe desbordamiento de suelo por lo cual la comunidad solicita colocar el material pétreo acumulado en el margen izquierdo como muro de contención en el margen derecho del río y así mismo los sedimentos acumulados en el curso del río colocar a los lados del río a fin de evitar que el río de manera natural divida las corrientes del río en dos partes.

Acciones a tomar:	1) Limpieza del río Cosanga. 2) Retiro de sedimentos para formar un muro de contención a fin de evitar desbordamiento en la parte derecha del río.
--------------------------	---

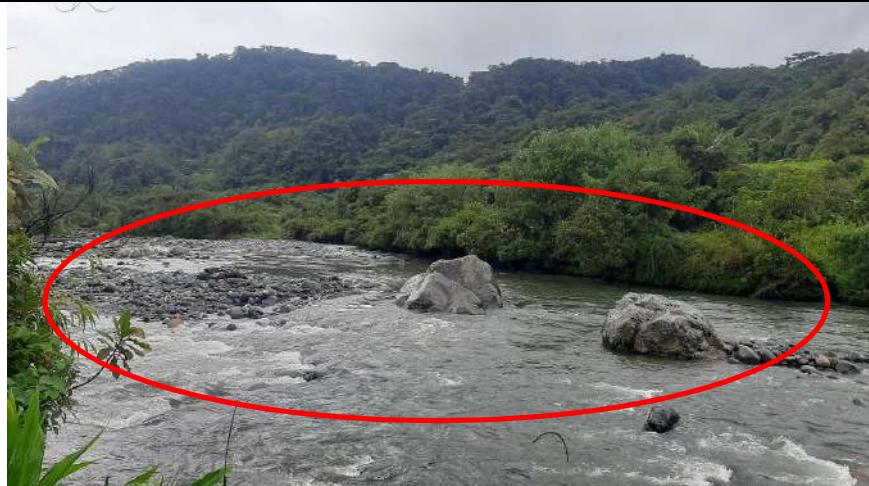
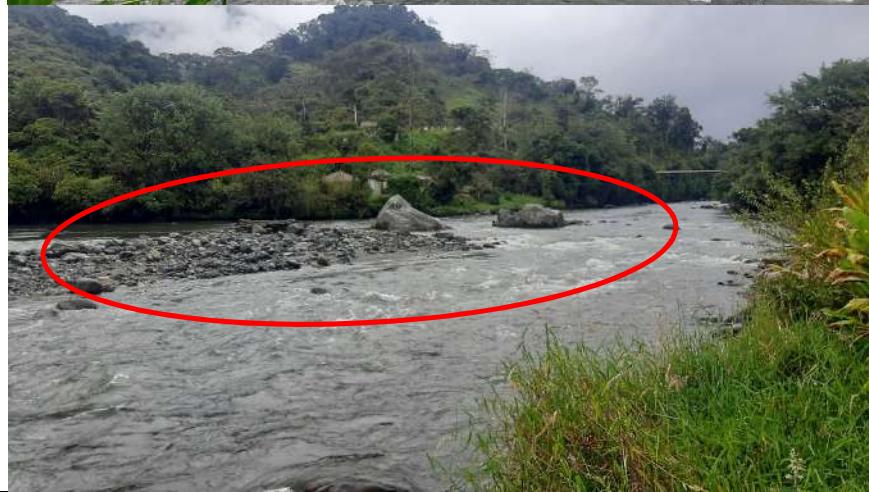
**ACUMULACIÓN DE MATERIAL PETREO MARGEN IZQUIERDO Y
DENTRO DEL CAUCE DEL RÍO**

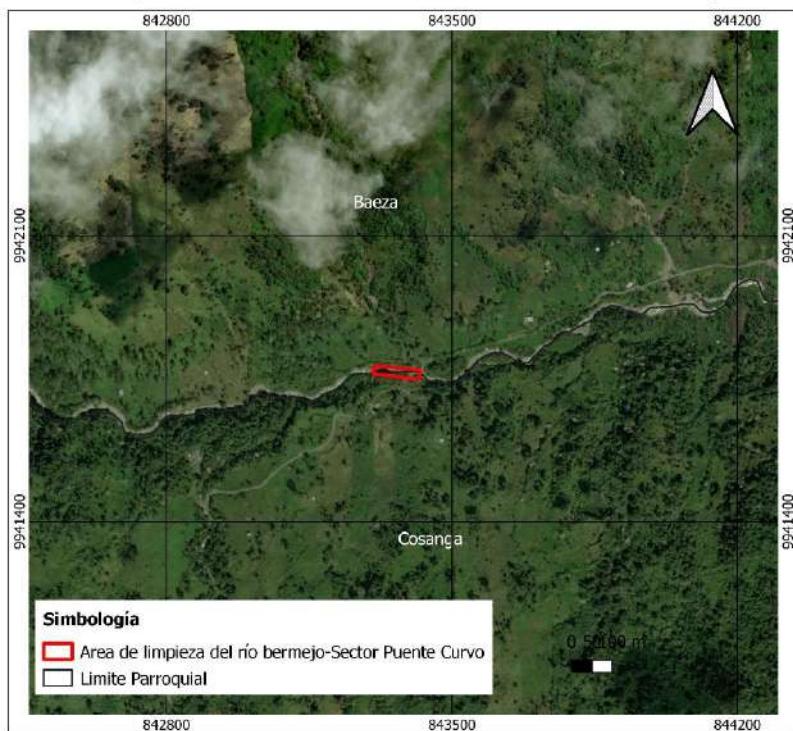
LIMPIEZA DEL RÍO BERMEJO-SECTOR PUENTE CURVO

Se observó que existe gran cantidad de sedimentos de material ocasionado por el arrastre del río Bermejo, provocando el cambio de curso con fuertes correntadas direccionadas directamente a las bases de la infraestructura del puente existente por lo que la comunidad solicita remover el material acumulado a los lados del río a fin profundizar el cauce del río y evitar que se desplome el puente.

- 1) Limpieza del río Bermejo.
- 2) Retiro de sedimentos a los lados del río.

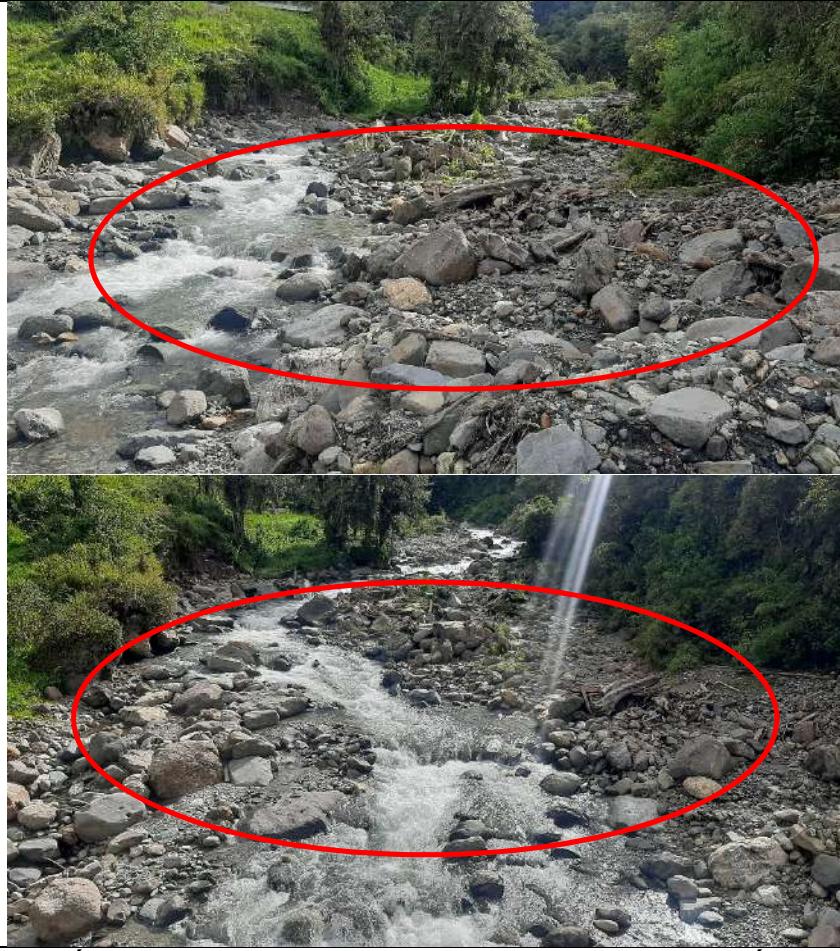
ACUMULACIÓN DE SEDIMENTOS RÍO BERMEJO

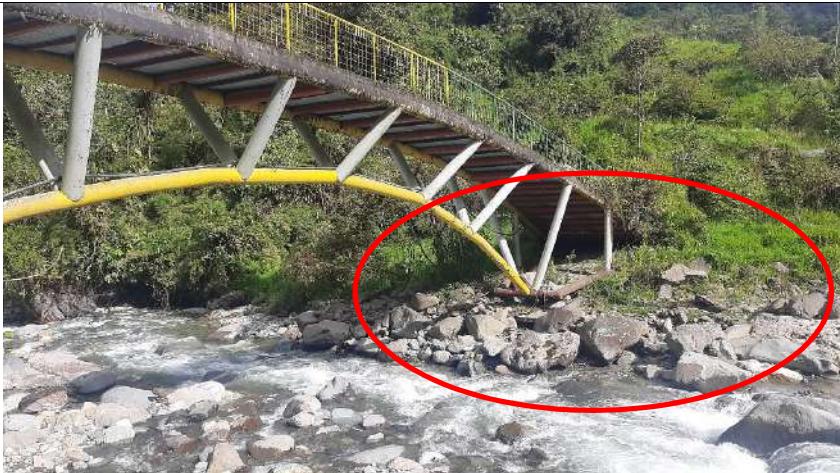
AFECTACIÓN A LOS BASES DEL PUENTE CURVO SOBRE EL RÍO BERMEJO

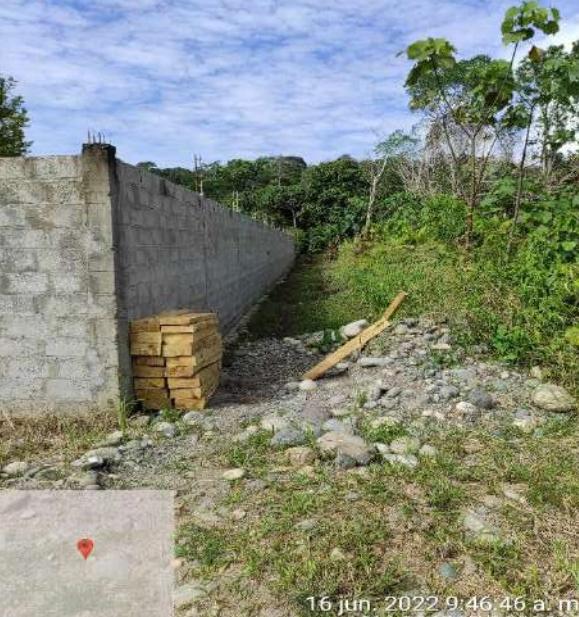
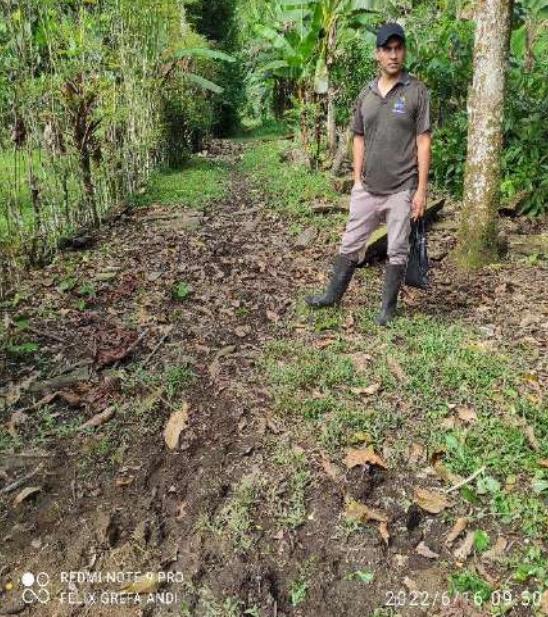
<p>● REDMI NOTE 9 PRO C3 FELIX GREGORY ANDI 2022/6/16 09:50</p>
<p>Fotografía 1.- Inicio de inspección, lugar de acceso de vía a ejecutar.</p>	<p>Fotografía 2.- Acceso a intervenir.</p>

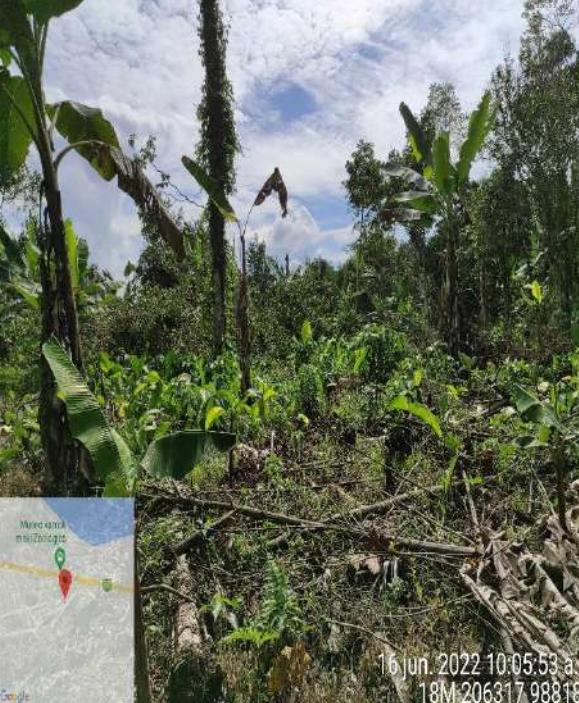
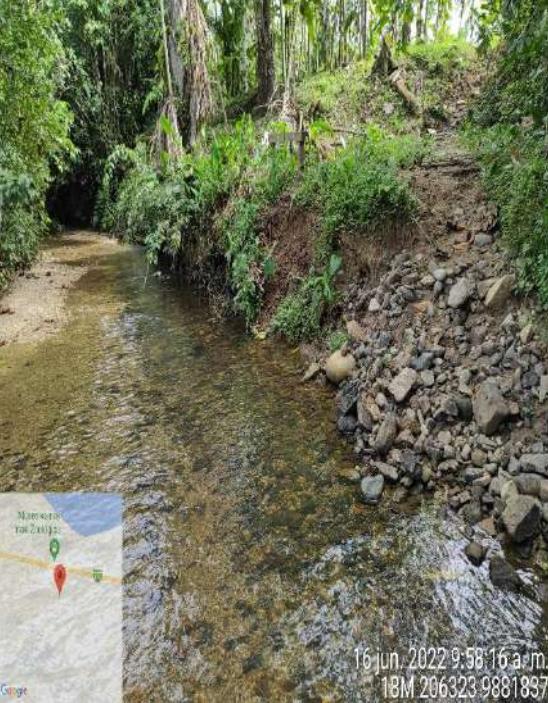
<p>16 jun. 2022 9:58:16 a.m. 18M 206323 9881887</p>
<p>Fotografía 3.- Áreas intervenidas</p>	<p>Fotografía 4.- Estero para alcantarillado</p>

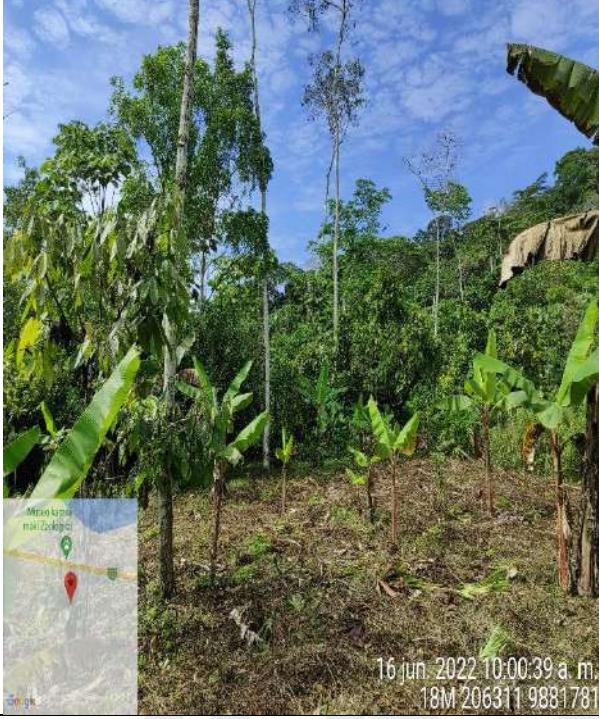
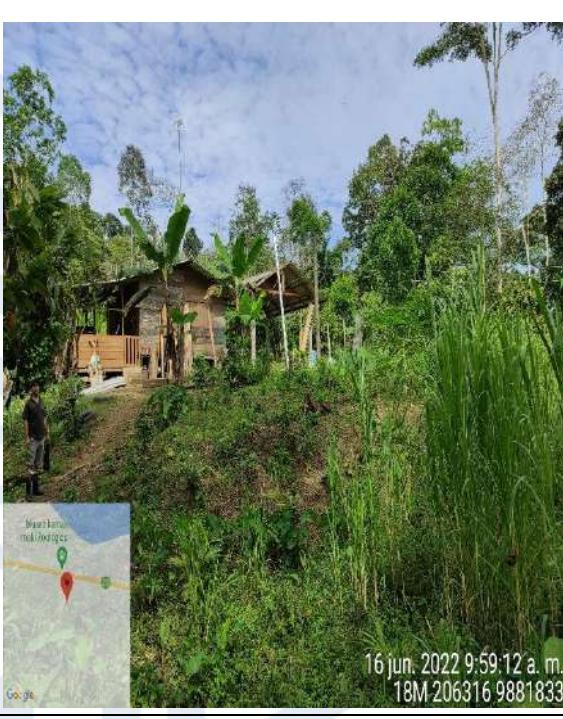
<p>Fotografía 5.-Areas de cultivos</p>	<p>Fotografía 6.- Fin de intervención</p>

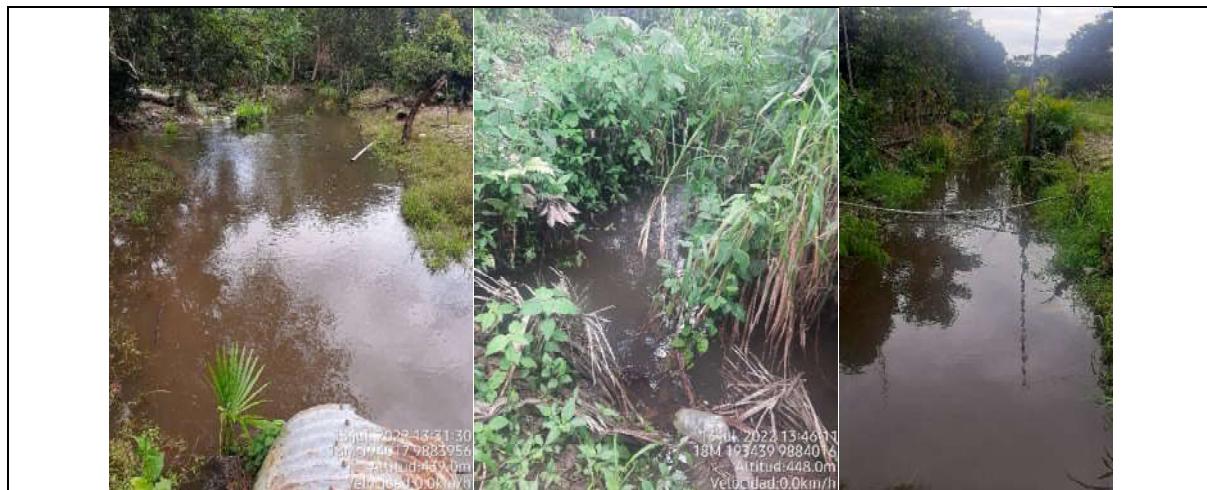
- Actualmente existe un estero el Pantanal, que viene desde los terrenos aledaños, sobre el cual se realizará la limpieza y rehabilitación de drenajes superficiales de 646,26 metros lineales, ya que se encuentran taponados por acumulación de sedimentos y revegetación (pastos y arbustos) y debido a que no cuenta con dimensiones necesarias para el desagüe del agua, el mismo que se encuentra direccionado hacia la alcantarilla existente (*Ver Anexo 1. Fotografía 1 y 2*).

Fotografía 1. Ubicación del drenaje a Limpiar y rehabilitar estero el Pantanal.

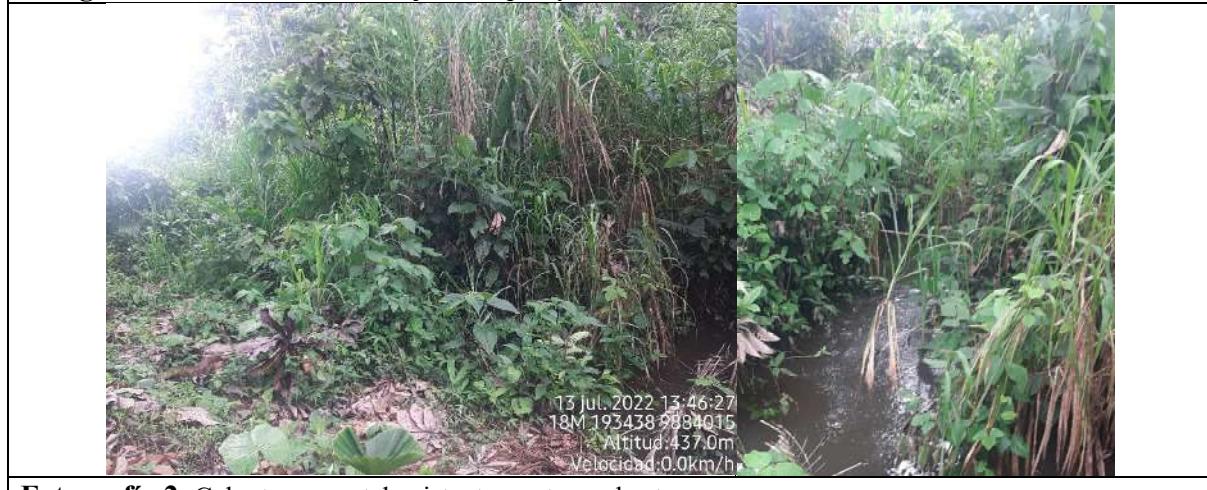
Fotografía 2. Cobertura vegetal existente, pasto y arbustos.

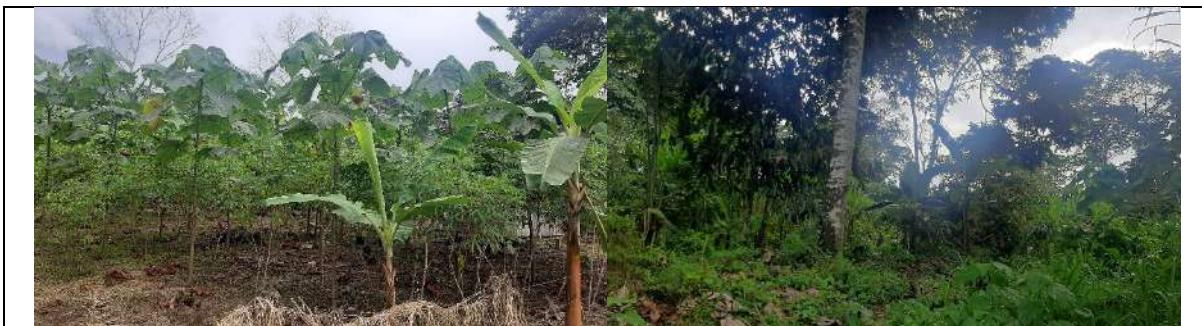
Fotografía 3. Cultivos existentes (arroz, plátano, cacao y otros productos).
