Memorando Nro. 0663-2022-UCAM

ASUNTO: Remitiendo el INFORME DE FACTIBILIDAD AMBIENTAL Nro. 013-2022-KS-RA-UCAM "CONSTRUCCIÓN DE LA PRIMERA FASE DEL CENTRO DE EXPOSICIÓN ÑUKANCHI KAWSAY DE LA PARROQUIA TALAG."

INFORME DE FACTIBILIDAD AMBIENTAL Nro. 013-2022-KS-RA-UCAM

ASUNTO: Informe de inspección para determinar la prefactibilidad ambiental del proyecto: "Fortalecimiento al sector productivo mediante la implementación de un sistema de drenaje superficial en el cantón Carlos Julio Arosemena Tola".

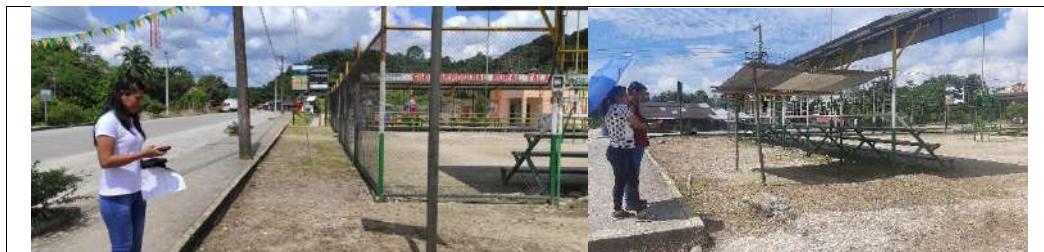
Fotografía 1. Toma de datos del área del proyecto a construir.

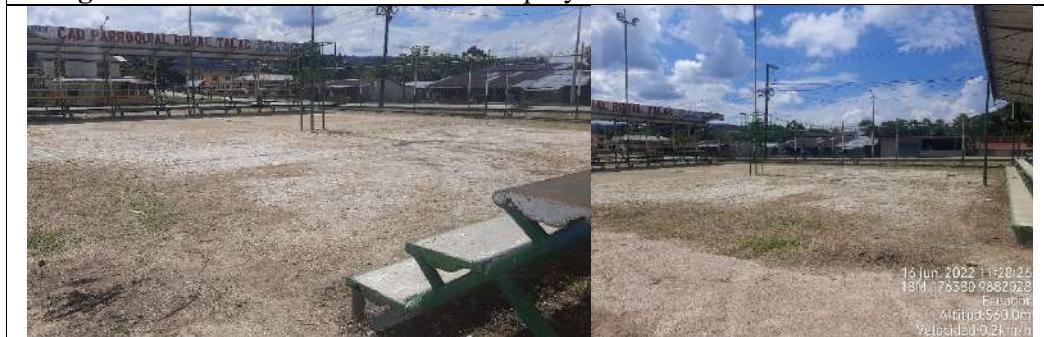
Fotografía 2. Ubicación del área del Proyecto a Construirse.

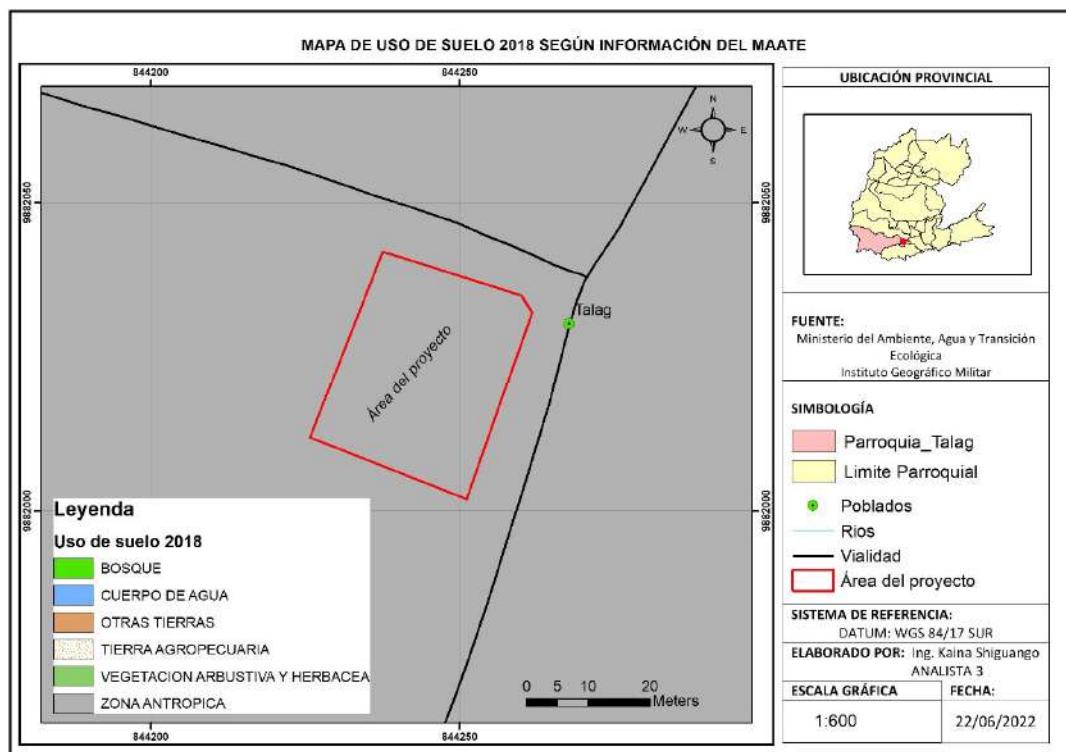
10.3. MAPA DE USO DE SUELO 2018

- Se verificó que en la información de la Cobertura y Uso de la Tierra 2018 en la zona donde se pretende realizar la CONSTRUCCIÓN DE LA PRIMERA FASE DEL CENTRO DE EXPOSICIÓN ÑUKANCHI KAWSAY corresponde a áreas intervenidas (se anexa mapa de uso de suelo 10.3).

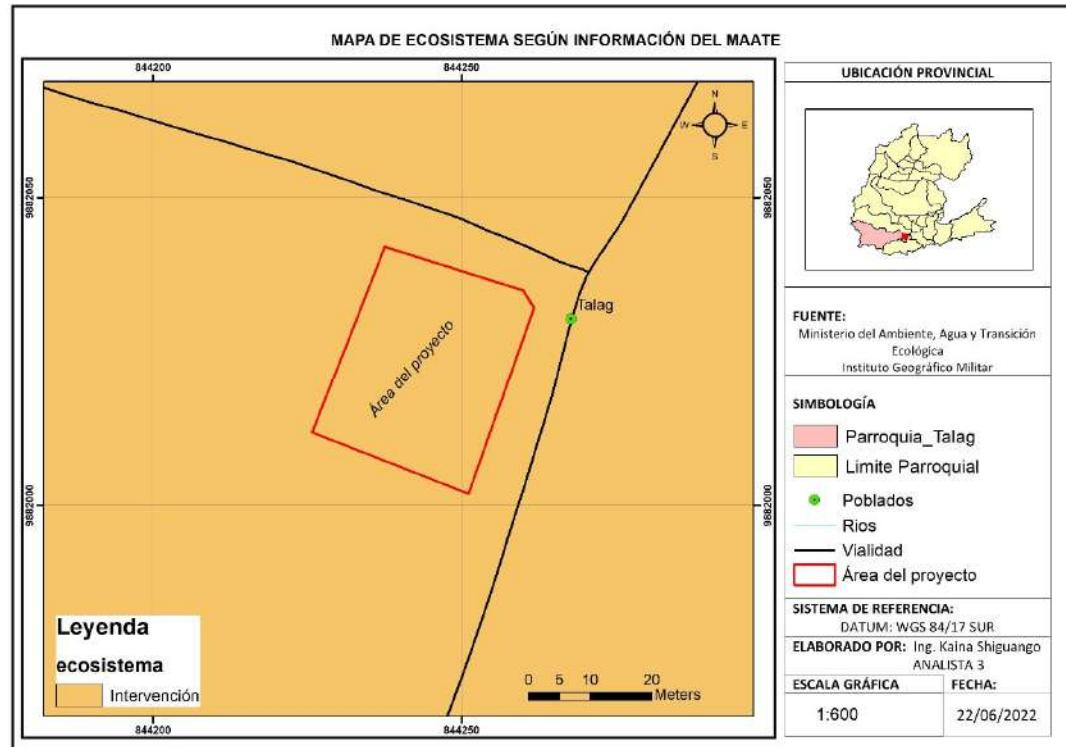
10.4. MAPA DE ECOSISTEMAS

- Se verificó que en la información de los Ecosistemas en la zona donde se pretende realizar los trabajos, corresponde a área intervenida (se anexa mapa de ecosistemas 10.4).

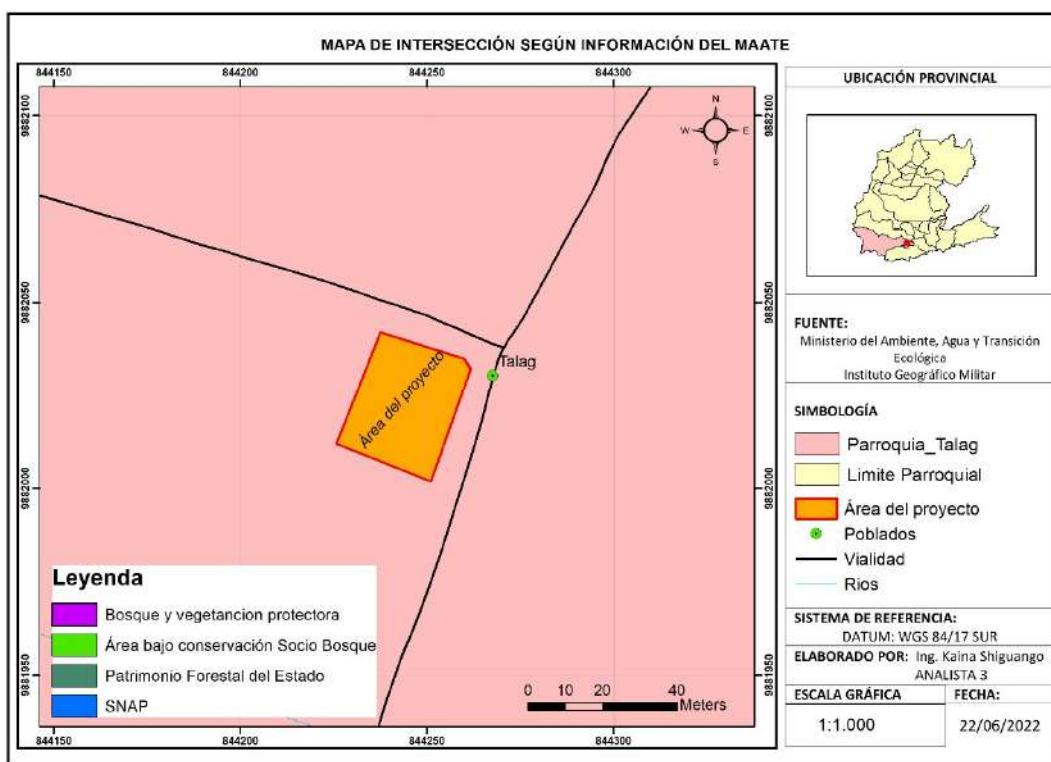
10.5. MAPA DE NO INTERSECCIÓN CON SNAP

- Se pudo verificar que el proyecto de construcción del centro de exposición tendrá un total de 912,10 m².
- El área donde se implementara el proyecto, no intersecta con el **SISTEMA NACIONAL DE ÁREAS PROTEGIDAS, NI BOSQUES PROTECTORES** (se anexa mapa de intersección 10.5).

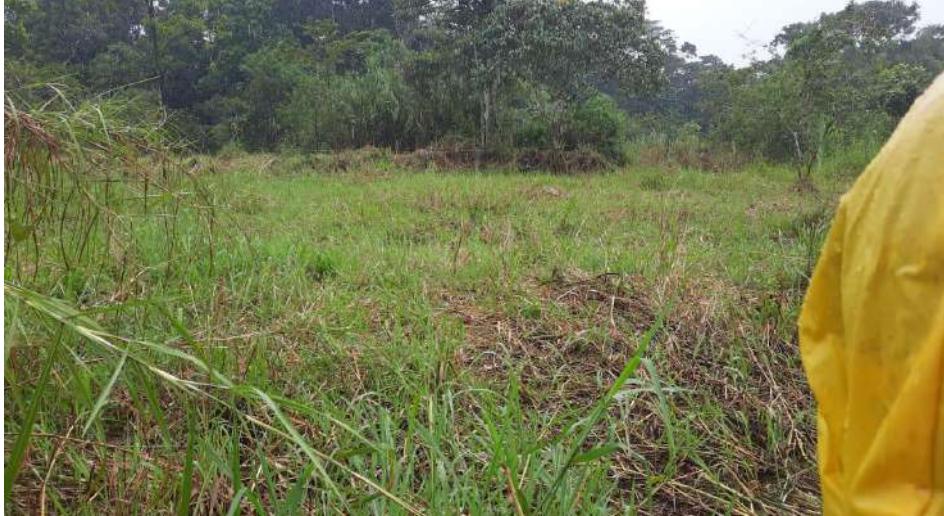
SECTOR	DRENajes A CONSTRUIR	FOTOGRAFÍAS	OBSERVACIONES
El Capricho	15 DRENES: 7 principales y 8 secundarios, longitud total de 3.563,19 m

<p>La situación actual del área de implantación del proyecto presenta cambio del uso del suelo, con presencia de pastizales, una topografía casi plana con muy poco desnivel.</p> <p>Los drenajes desembocaran en un estero sin nombre.</p>
Cabecera Cantonal de Arosemena Tola	2 DRENES: 1 principal y 1 secundario, longitud total de 322.98 m.

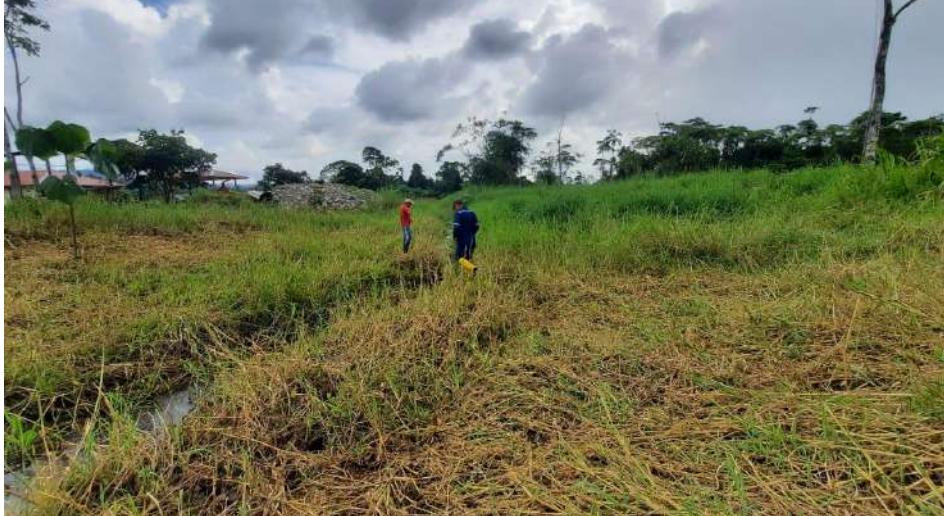
<p>La situación actual del área de implantación del proyecto presenta cambio del uso del suelo, con presencia de pastizales, una topografía casi plana con muy poco desnivel.</p> <p>Los drenajes se conectarán a un dren existente el cual desemboca en un estero sin nombre.</p>

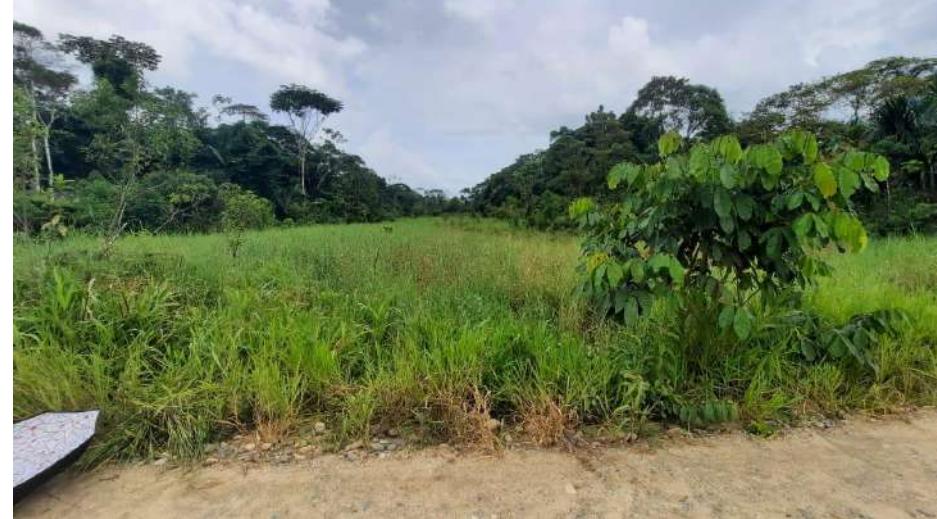
Estrella del Oriente	1 DREN: longitud total de 1.458,55 m.

<p>La situación actual del área de implantación del proyecto presenta cambio del uso del suelo, con presencia de pastizales, una topografía casi plana con muy poco desnivel.</p> <p>Los drenajes desembocarán en el estero Chucapi.</p>
Morete Cocha	9 DRENES: 5 principales y 4 secundarios, longitud total de 4.424,36 m.

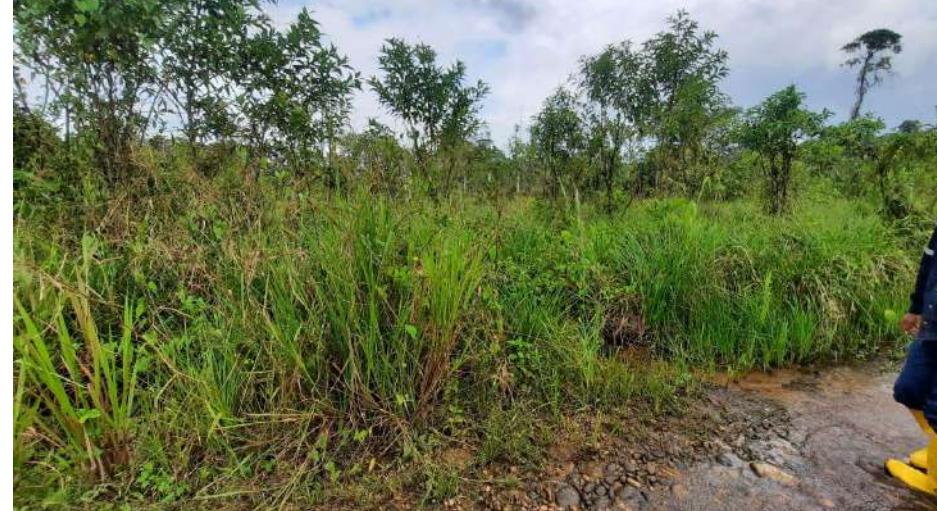
<p>La situación actual del área de implantación del proyecto presenta cambio del uso del suelo, con presencia de pastizales, una topografía casi plana con muy poco desnivel.</p> <p>Los drenajes desembocarán en un estero sin nombre.</p>

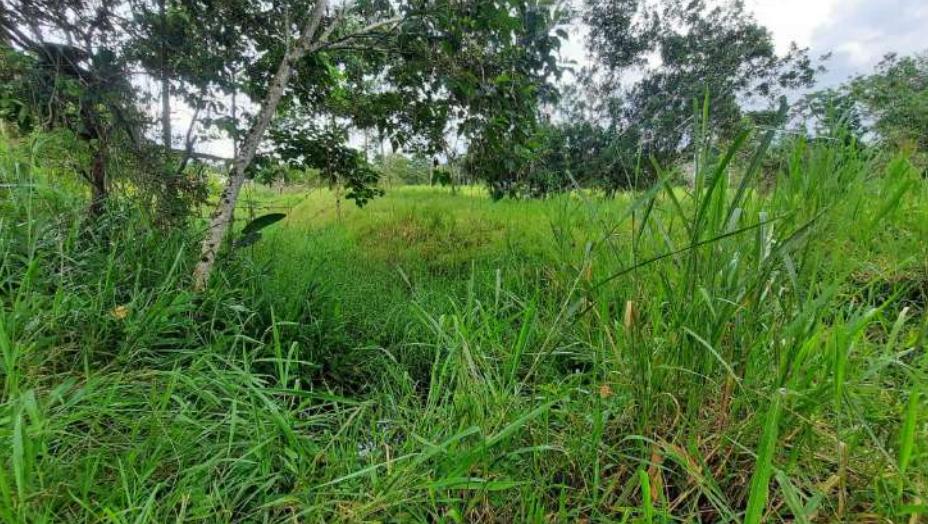
Miravalle	15 DRENES: 9 principales y 6 secundarios, longitud 2.795,64 m.

<p>La situación actual del área de implantación del proyecto presenta cambio del uso del suelo, con presencia de pastizales, una topografía casi plana con muy poco desnivel.</p> <p>Los drenajes desembocaran en un estero sin nombre.</p>
Nueva Esperanza	1 DREN: longitud total de 759,34 m

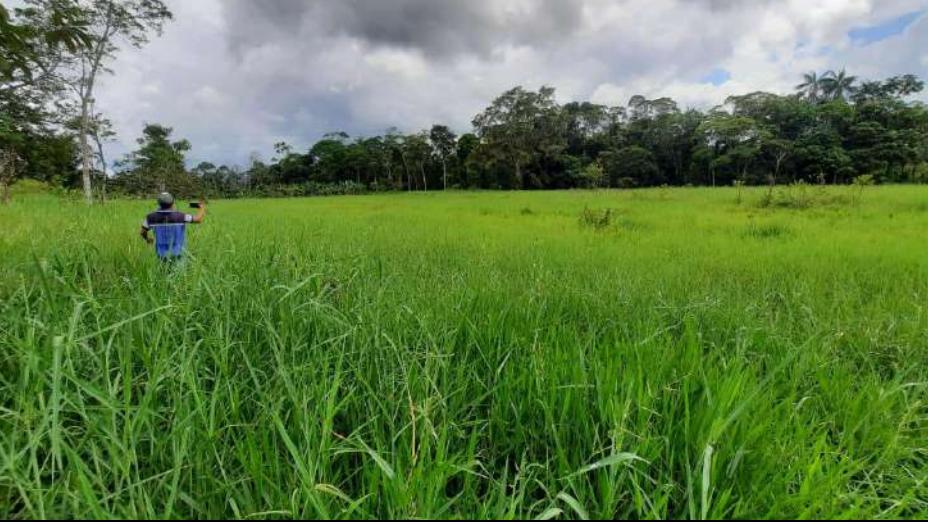
<p>La situación actual del área de implantación del proyecto presenta cambio del uso del suelo, con presencia de pastizales, una topografía casi plana con muy poco desnivel.</p> <p>Los drenajes desembocaran en un estero sin nombre.</p>

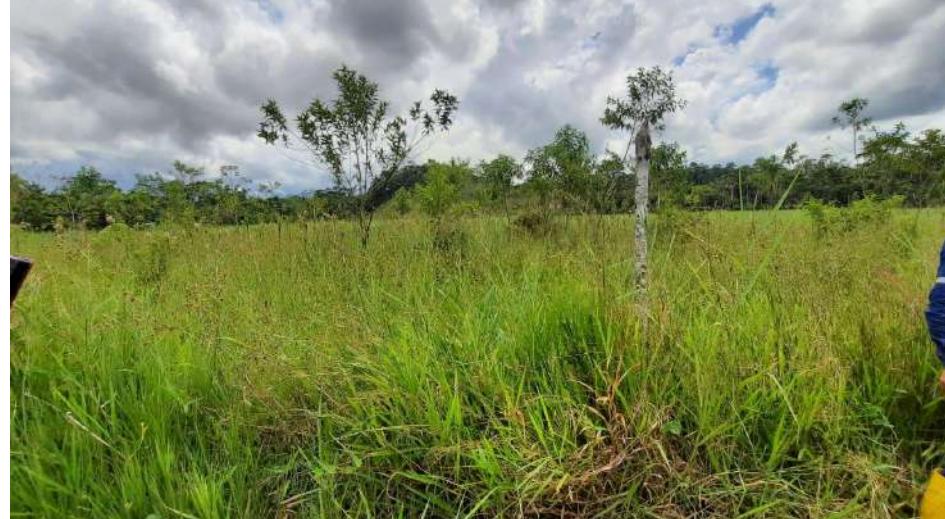
El Progreso	9 DRENES: 2 principales y 7 secundarios, longitud total de 1.907,77 m.

<p>La situación actual del área de implantación del proyecto presenta cambio del uso del suelo, con presencia de pastizales, una topografía casi plana con muy poco desnivel.</p> <p>Los drenajes desembocaran en el estero Apangora.</p>
Shiwacocha	1 DREN: longitud total de 547,54 m.

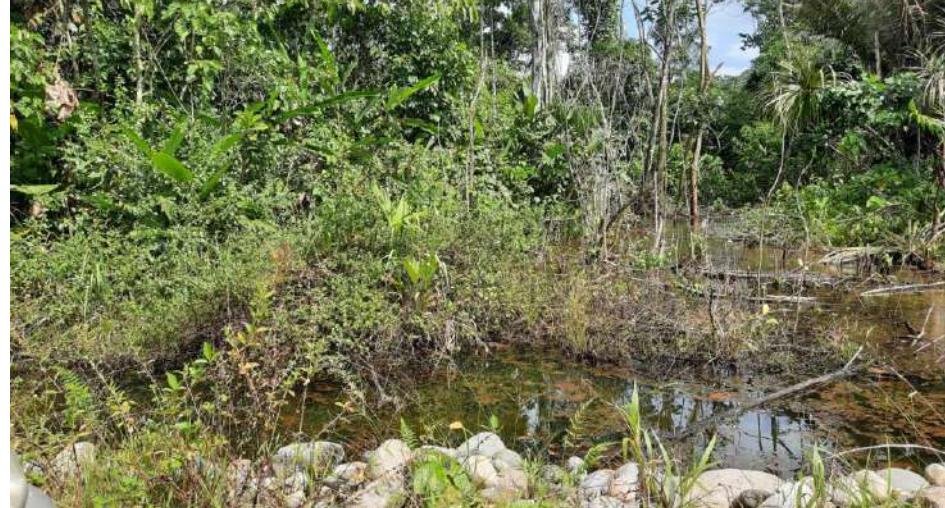
<p>La situación actual del área de implantación del proyecto presenta cambio del uso del suelo, con presencia de pastizales y cultivos agrícolas para consumo familiar, una topografía casi plana con muy poco desnivel.</p> <p>Los drenajes desembocaran en un estero sin nombre.</p>

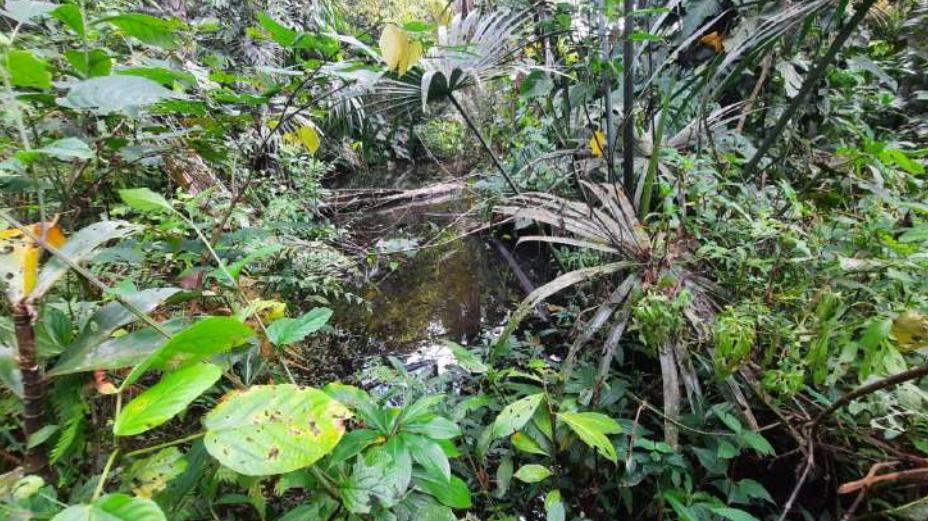
Puni Cotona	1 DREN: longitud total de 347,96 m.

<p>La situación actual del área de implantación del proyecto presenta cambio del uso del suelo, con presencia de pastizales y cultivos agrícolas para consumo familiar, una topografía casi plana con muy poco desnivel.</p> <p>Los drenajes desembocaran en un estero sin nombre.</p>
-------------	-------------------------------------	--	--

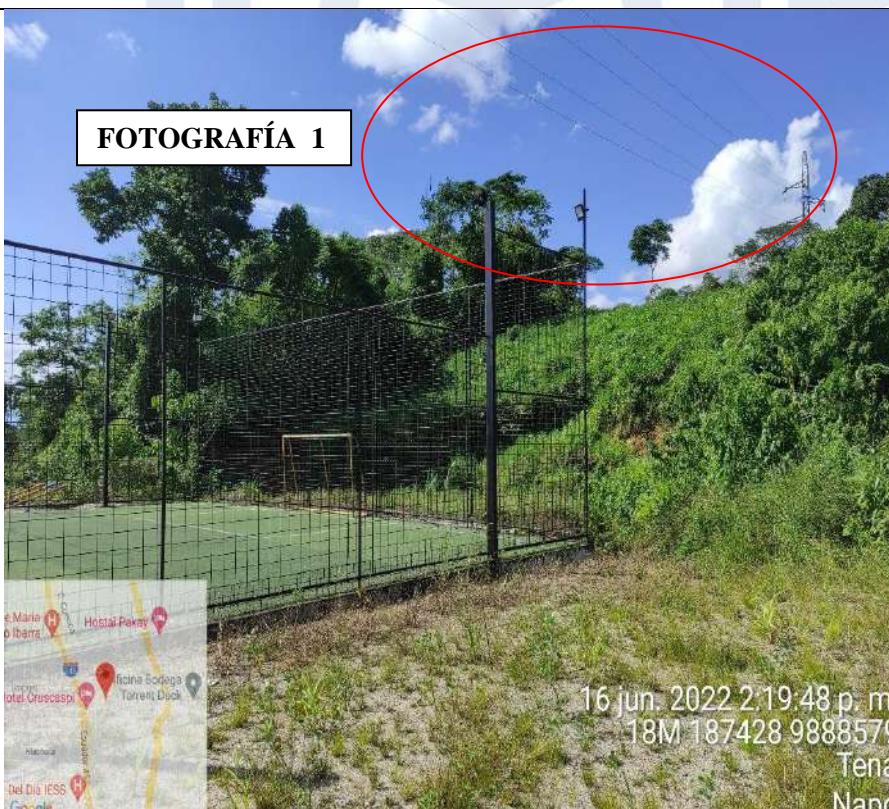
REGISTRO FOTOGRÁFICO	
<p>FOTOGRAFÍA 1</p>

<p>16 jun. 2022 2:19:48 p. m. 18M 187428 9888579 Tena Napo</p>	<p>Área por donde cruza línea de trans eléctrica Ambato, justo por la propiedad da la Fundación World Outreach Inc, donde solicita la realización de muro de gavión.</p>

Luego de realizar la inspección insitu a lo solicitado con documento Nro GADPN-DSG-2022-0627-E, por el señor Elvis Eduard Paesch, Director Ejecutivo, Fundación World Outreach, para la **construcción de los muros de gaviones en el sector de la quebrada Paushiyacu**, y analizando el informe Técnico presentado por la Dirección de Obras Públicas con Memorando Nro. 1788-2022-DOP del 03 de junio de 2022, se determina que por su ubicación dentro de la área urbana nos es factible la construcción de muro de gavión por el GADPN, ya que es competencia del GADMT.

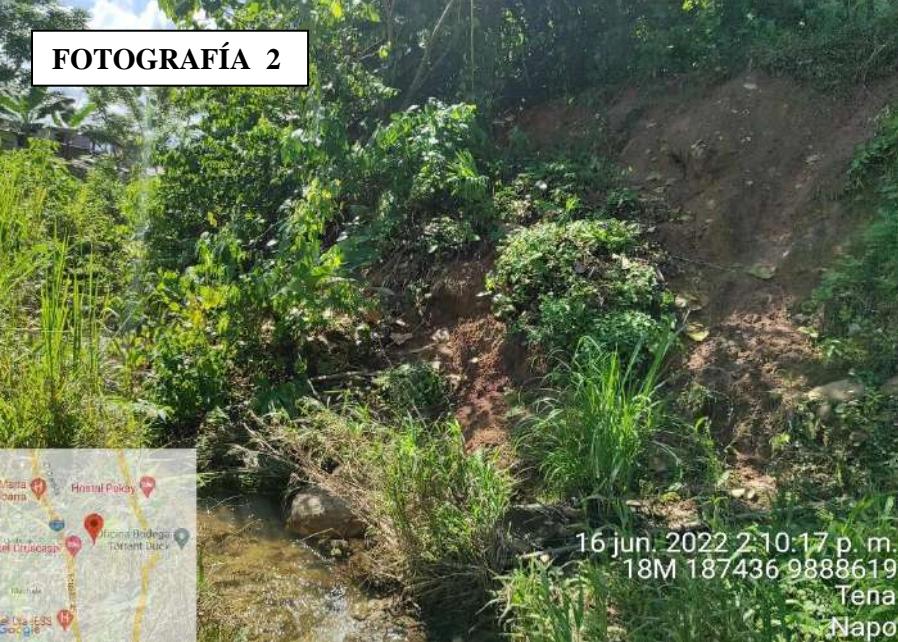
<p>FOTOGRAFÍA 2</p>

<p>16 jun. 2022 2:10:17 p. m. 18M 187436 9888619 Tena Napo</p>	<p>Deslizamiento de tierra en el estero de Paushiyacu, ubicado a la parte posterior de la Fundación.</p>
<p>FOTOGRAFÍA 3</p>

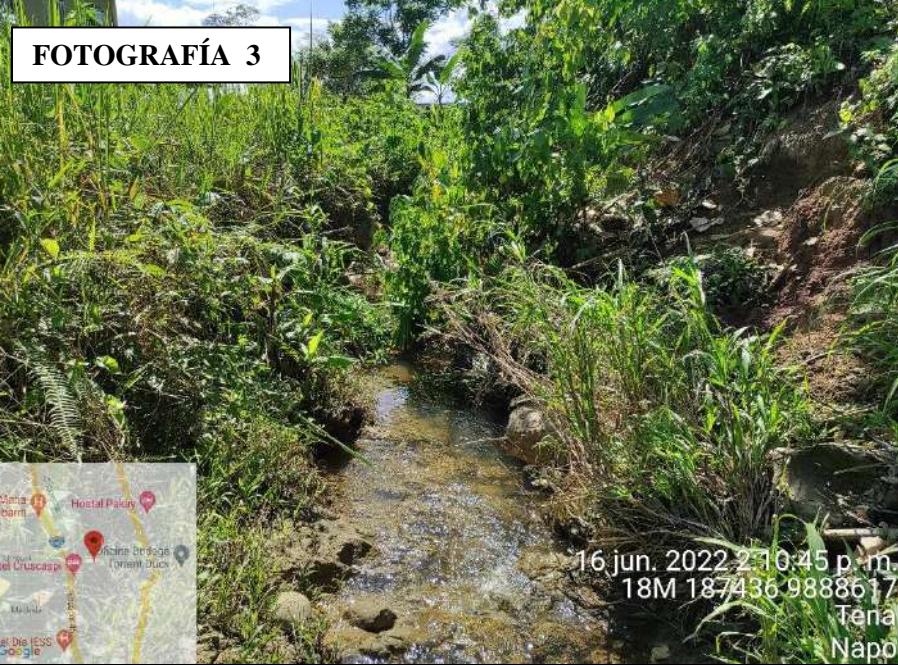
<p>16 jun. 2022 2:10:45 p. m. 18M 187436 9888617 Tena Napo</p>	<p>Deslizamiento de tierra, desvía el cause del estero, con alto probabilidad de producir desbordamiento en épocas invernal.</p>
<p>FOTOGRAFÍA 5</p>

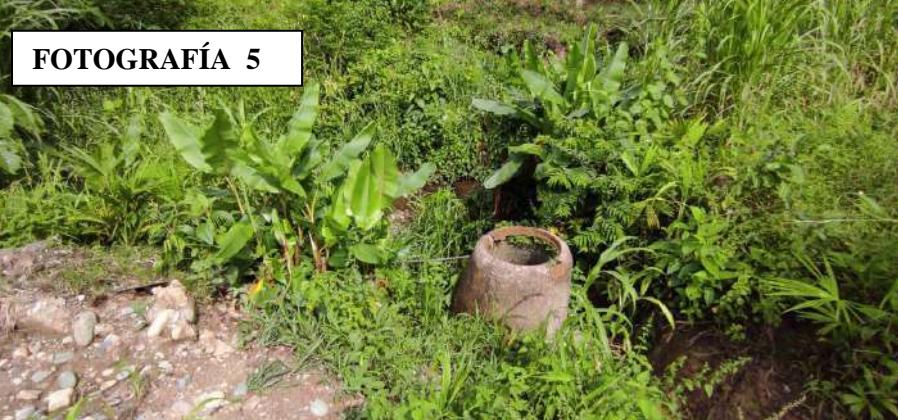
<p>16 jun. 2022 2:10:45 p. m. 18M 187436 9888617 Tena Napo</p>	<p>Alcantarillado al final de la calle Chontayacu, descarga directo al estero Paushiyacu</p>

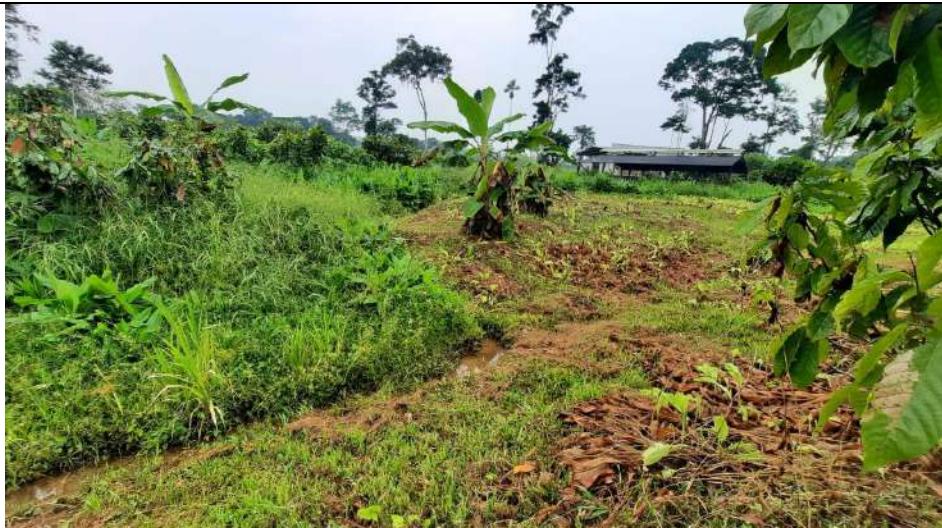
Drenaje realizado de forma manual en los terrenos de la Asociación Kallari.

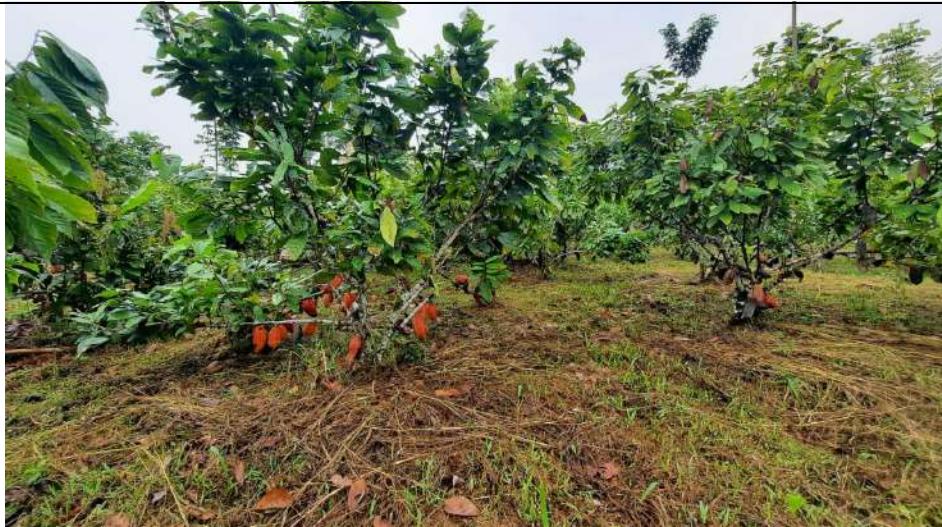
Terrenos dedicados a cultivos agrícolas en su mayoría cacao

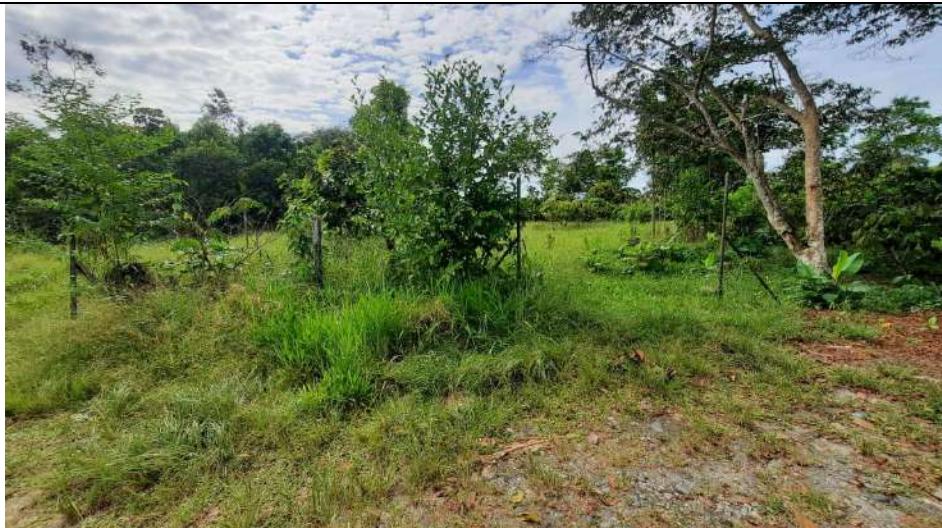
Topografía casi plana con muy poco desnivel de los terrenos

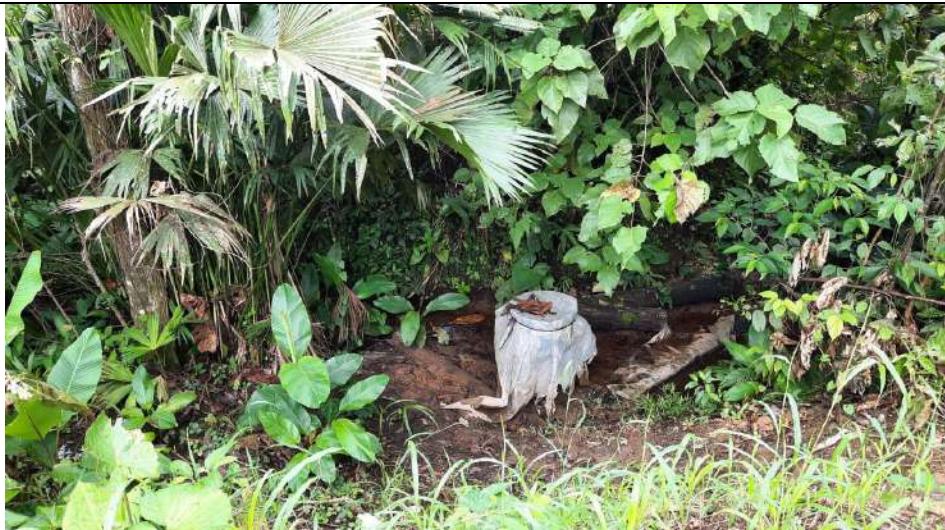
Drenaje natural al cual se enlazaran los drenajes de la Asociación Kallari

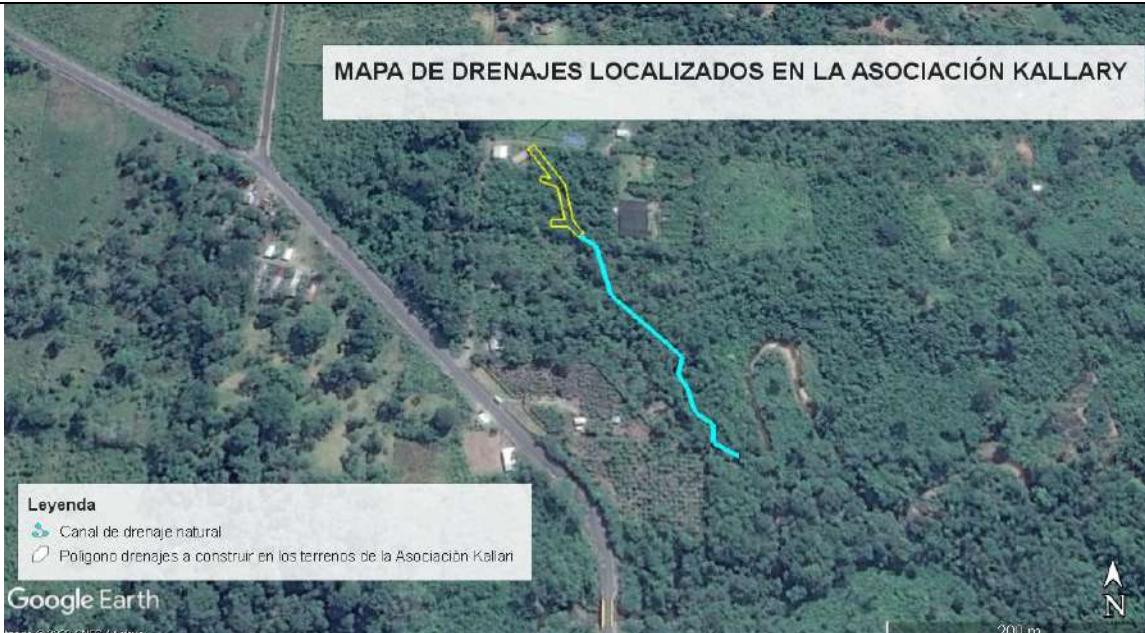
Mapa 1 Ubicación de drenajes a construir y drenaje natural

La construcción y rehabilitación de los drenajes en los terrenos de la Asociación Kallary tiene una longitud total de 144.25 ml con un área de 216.38 m².

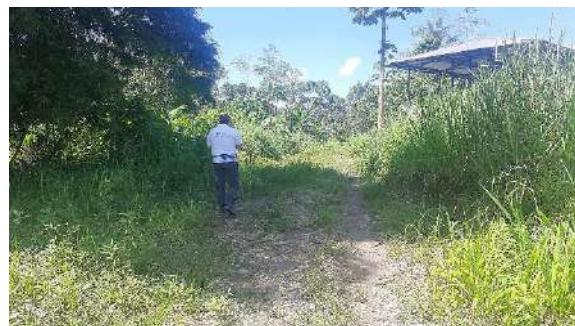
Fotografía 1. Inicio del tramo del proyecto, solicitado el permiso ambiental.

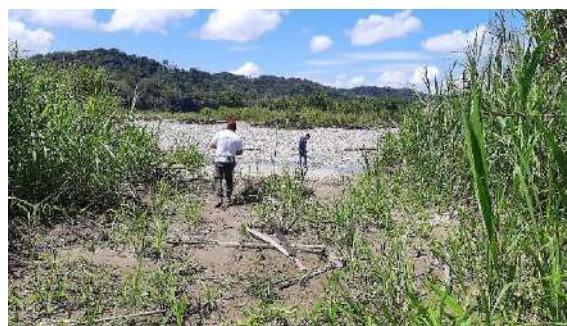
Fotografía 2. Final del tramo del Proyecto, solicitado el permiso ambiental.

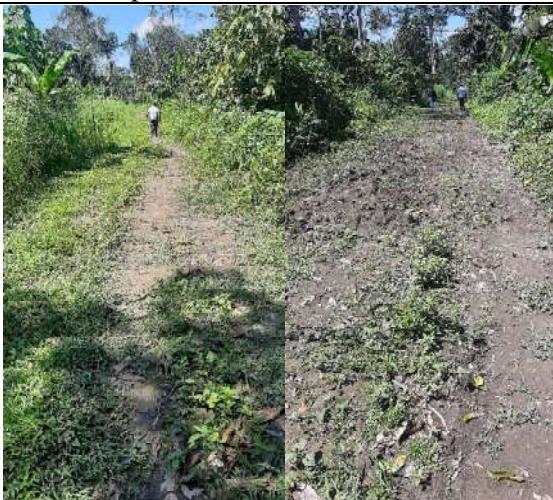
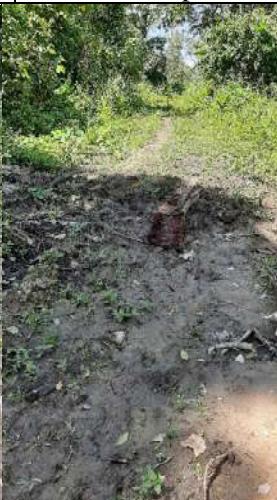
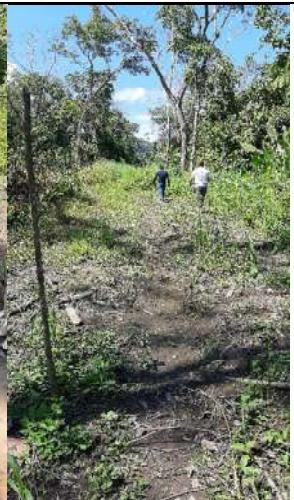
Fotografía 3. Situación actual del área de implementación del proyecto (desbanque el total del proyecto).

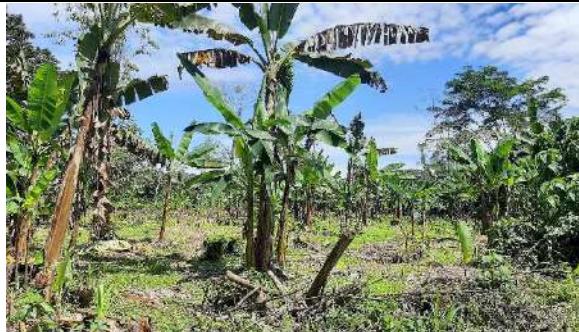
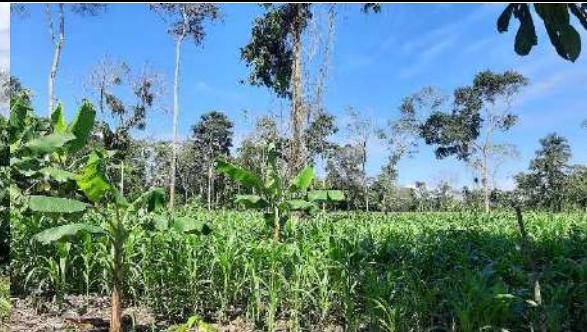
Fotografía 4. Cultivos del área de influencia directa.

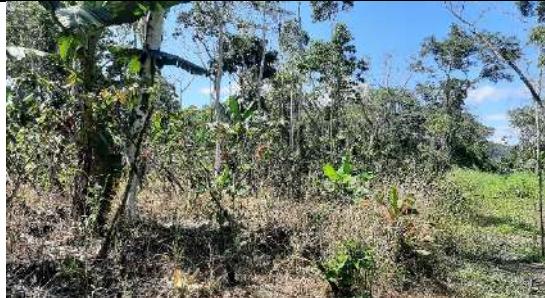
Fotografía 5. Cultivos de cacao.

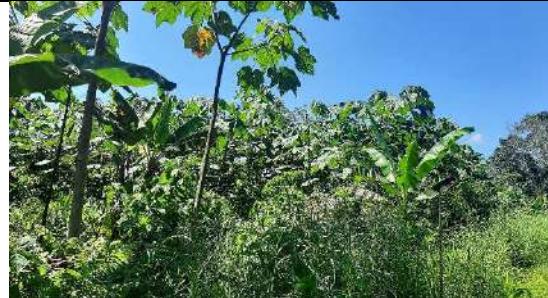
- En el trayecto vial se pudo observar que se realizan actividades socioeconómicas como cultivos de plátano, cacao, yuca, maíz y otros cultivos de ciclo corto los mismos que realizan como fuente de ingreso para sus necesidades diarias, así mismo se verificó áreas de reforestación con especies forestales (Balsa) (*Ver anexo 11. Fotografía 6*).

Fotografía 6. Áreas de reforestaciones (Balsa) de influencia directa.

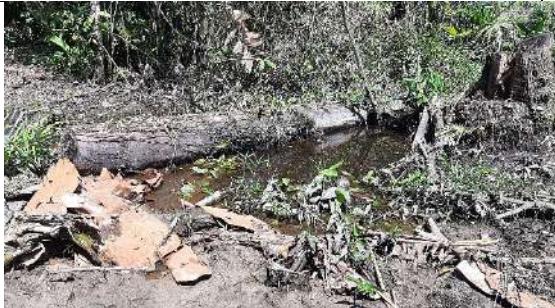
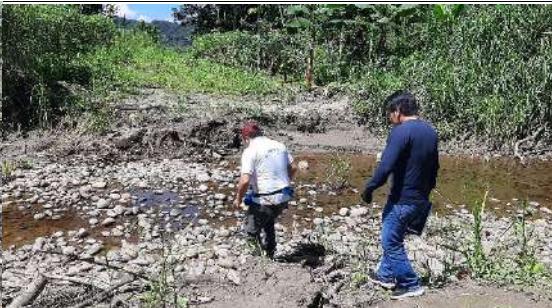
Fotografía 7. Riachuelos existentes en el tramo de implantación del proyecto.

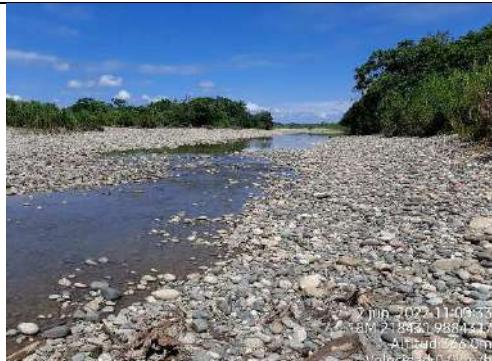
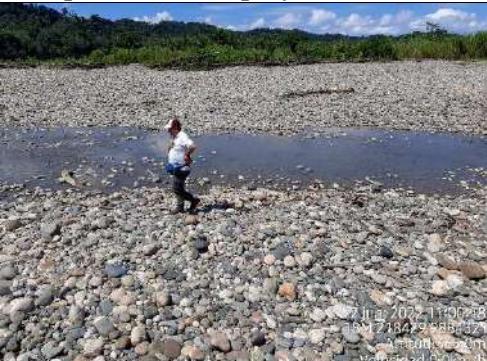
Fotografía 8. Área de mina al final del proyecto vial.

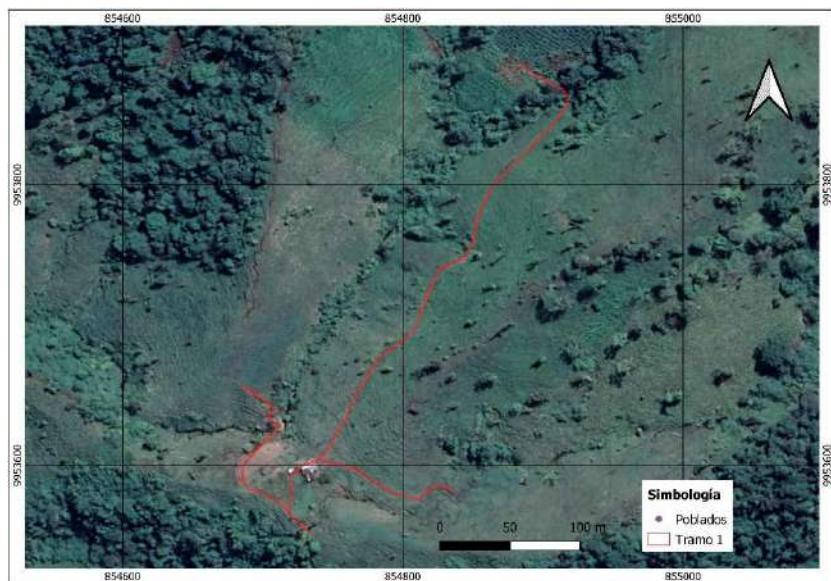
Mapa 1. Ubicación de la apertura de camino de herradura-Tramo 1

- ✓ El primer tramo se ubican en el sector Chontayacu, mismo que tiene una longitud de 680 metros en los cuales verifico que existen tramos de caminos fangosos y camino de empedrado los cuales se encuentran deterioradas (*ver fotografía 2*), mismo que se ubica en los siguientes puntos geográficos:

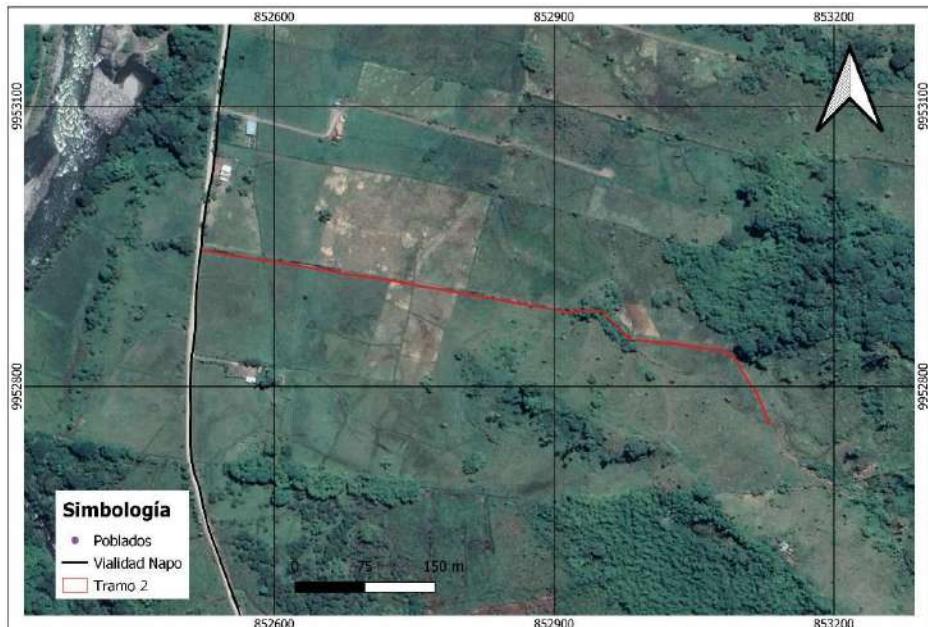
Mapa 2. Ubicación del Tramo 2 de Apertura de camino de herradura.

- ✓ El segundo tramo-sector río Borja, tiene una longitud de 675 metros en los cuales se verifico que en su mayor parte es un camino de empedrado los mismo que actualmente se encuentran deterioradas (*ver fotografía 3*) y se ubica cerca en los siguientes puntos geográficos

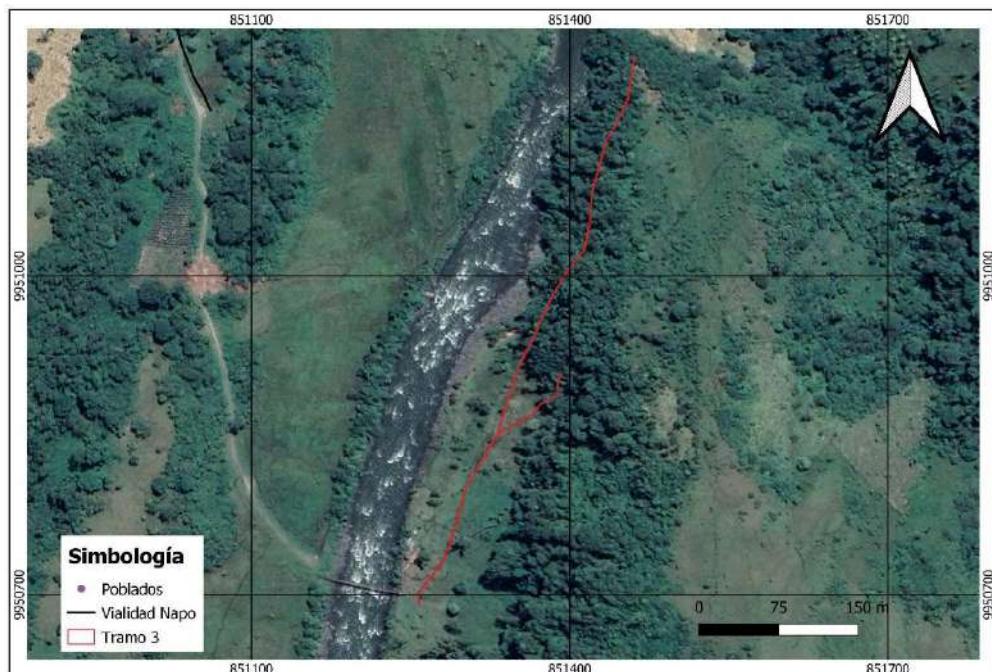
Mapa 4. Ubicación del Tramo 3 de Apertura de camino de herradura.

- ✓ El tercer tramo-Sector Río Borja baja, tiene una longitud de 655 metros donde se observó que existe un camino de chaquiñán los mismos que se encuentran fangosos hasta llegar al punto final del tramo 3 (*Ver fotografía 4*) y se ubica en los siguientes puntos geográficos.

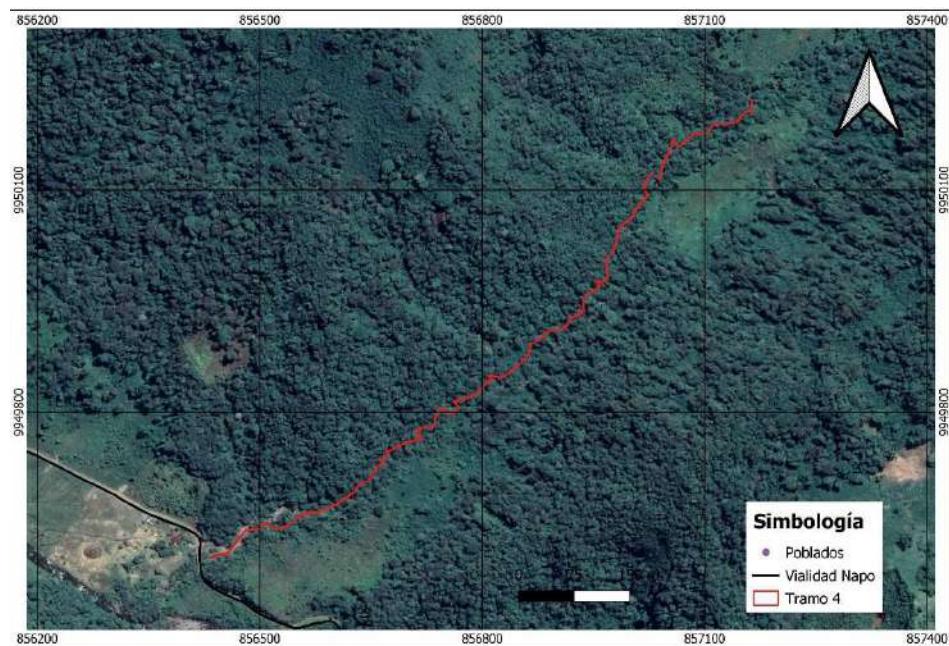
Mapa 4. Ubicación del Tramo 4 de Apertura de camino de herradura.

- ✓ El cuarto tramo-Sector Rio Borja, tiene una longitud de 1155 metros en los cuales se verifico que en su mayor parte existe un camino empedrado los mismo que actualmente se encuentran deteriorado y áreas de camino chaquiñán fangosos (*ver fotografía 6*) y se ubica en los siguientes puntos geográficos:

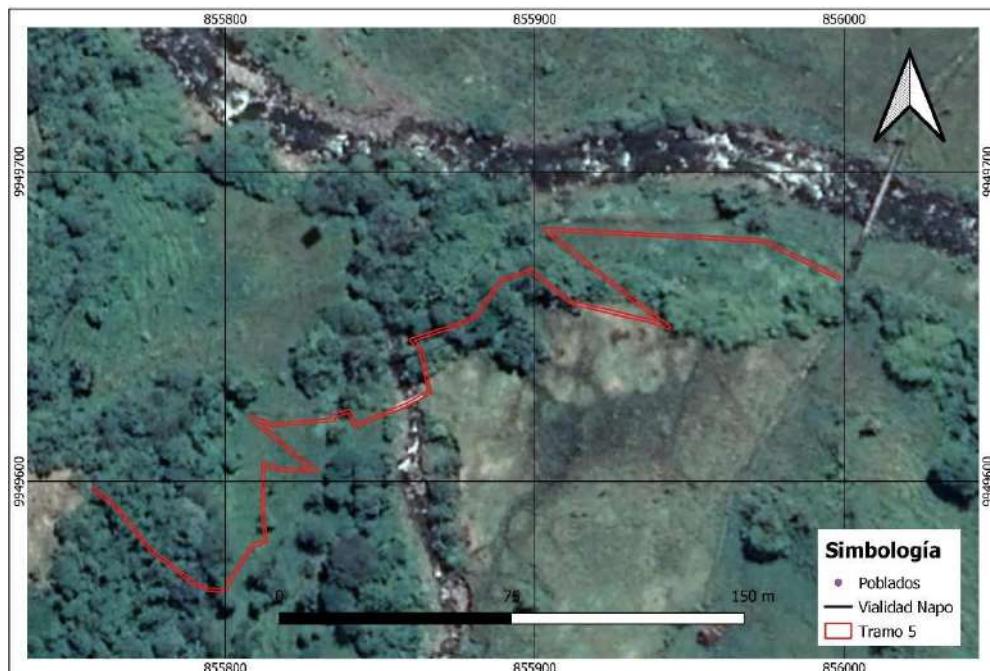
Mapa 5. Ubicación del Tramo 5 de Apertura de camino de herradura.

- ✓ El quinto tramo-Sector Río Borja, tiene una longitud de 500 metros en los cuales se observó que existe camino con tramos secos, fangosos y caminos empedrados y se ubica en los siguientes puntos geográficos:

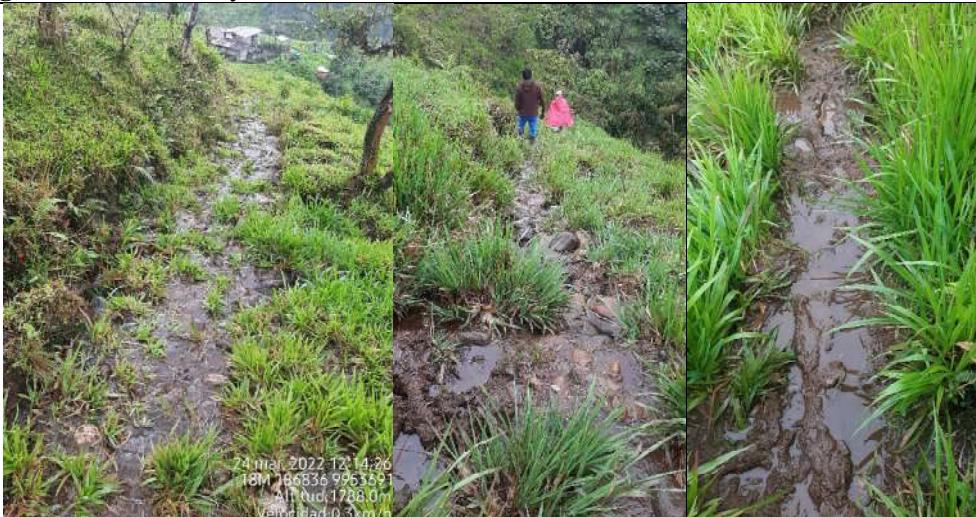
Fotografía 2. Situación actual del Tramo 1-Sector Chontayacu.

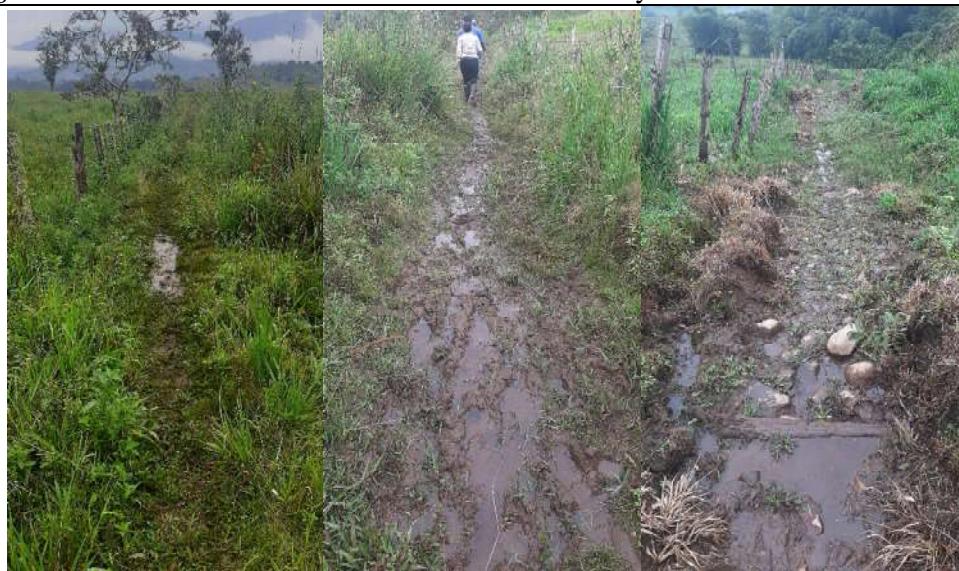
Fotografía 3. Situación actual del Tramo 2- Sector Rio Borja 1

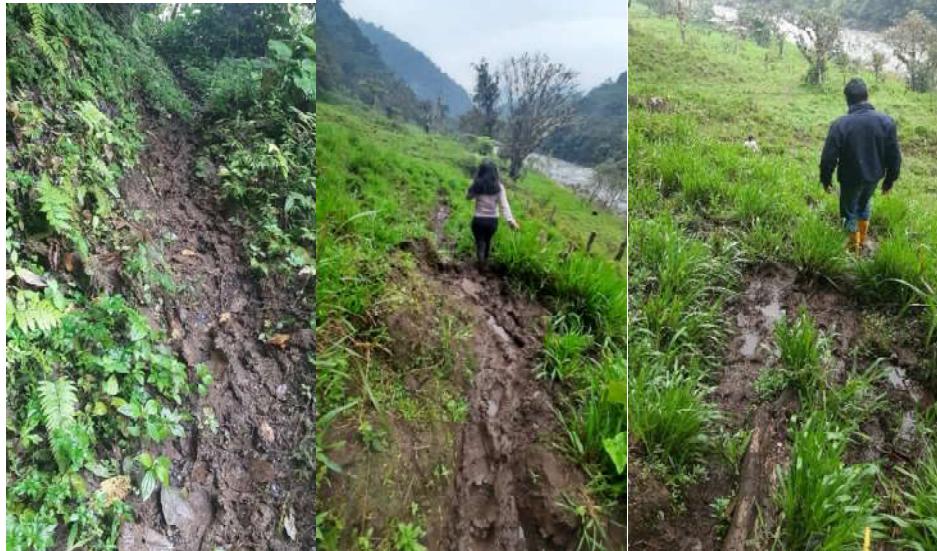
Fotografía 4. Situación actual del Tramo 2- Sector Rio Borja 2, se observa camino chaquiñán fangoso.

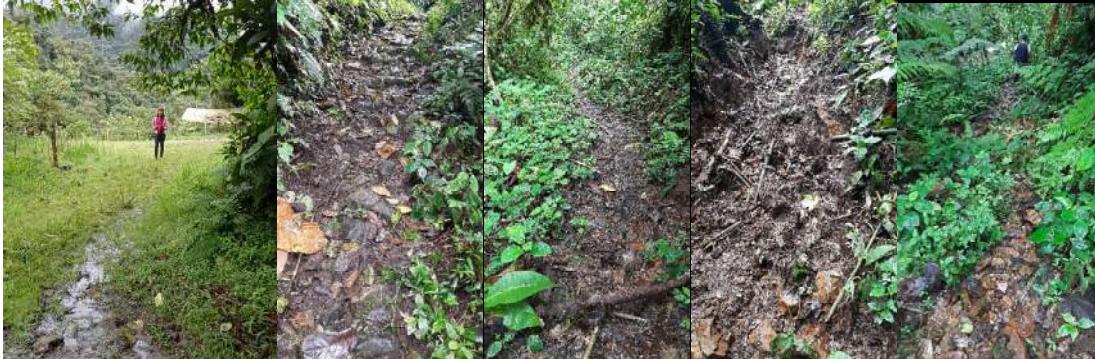
Fotografía 5. Situación actual del Tramo 2- Sector Rio Borja 3.

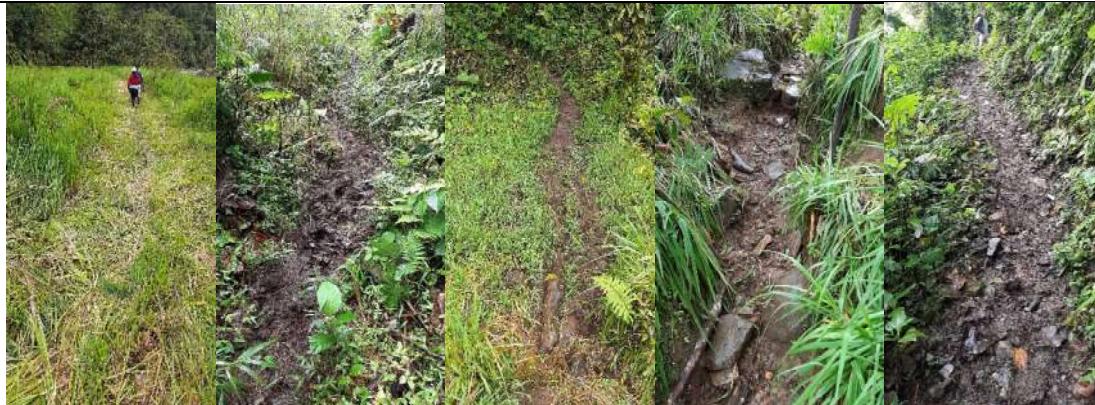
Fotografía 6. Situación actual del Tramo 2- Sector Rio Borja 4
