Memorando Nro. 0663-2022-UCAM

ASUNTO: Remitiendo el INFORME DE FACTIBILIDAD AMBIENTAL Nro. 013-2022-KS-RA-UCAM "CONSTRUCCIÓN DE LA PRIMERA FASE DEL CENTRO DE EXPOSICIÓN ÑUKANCHI KAWSAY DE LA PARROQUIA TALAG."

INFORME DE FACTIBILIDAD AMBIENTAL Nro. 013-2022-KS-RA-UCAM

ASUNTO: Informe de inspección para determinar la prefactibilidad ambiental del proyecto: "Fortalecimiento al sector productivo mediante la implementación de un sistema de drenaje superficial en el cantón Carlos Julio Arosemena Tola".

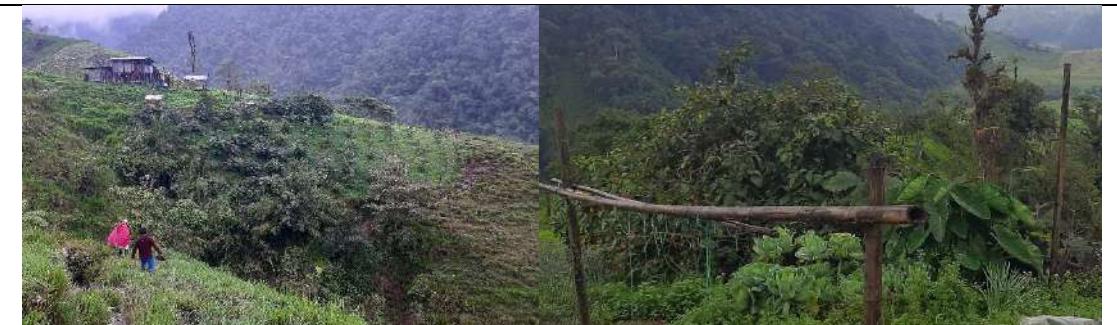
- Se observó que en los sectores donde se intervendrá el proyecto realizan actividades dedicadas a la ganadería y a cultivos agrícolas en los cuales se observó parcelas con cultivos con tomate de árbol, plátano, col, yuca y otros productos de ciclos cortos (*ver fotografía 7 y 8*), mismos que son el sustento para sus familias.

Fotografía 7. Cultivos en el área de influencia directa.

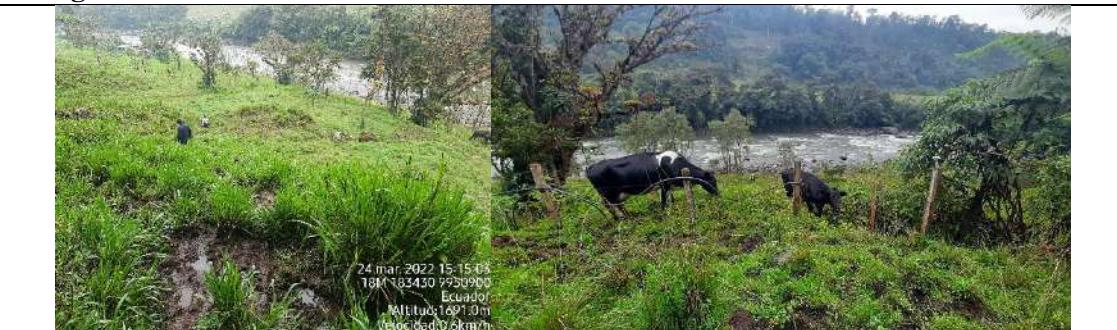
Fotografía 8. Áreas pastizales existentes en el trayecto hacia el camino de herradura.
